## REFERENZ

### Hallerwiese 3

Außenfassade  
2018-2018

Die Konservierung und Restaurierung der Außenfassade des "Café Schnepperschütz" stand unter dem Ziel die Steinsubstanz durch Festigung, Ergänzung, Rissicherung und Fugensanierung weitestgehend zu erhalten und ein einheitliches Gesamtbild wiederherzustellen. Dazu wurden die notwendig gewordenen Natursteinarbeiten sowie der Einbau von Neuteilen und die Reinigung ausgeführt, um das Gasthaus als solches wieder für die Bevölkerung erlebbar zu machen.

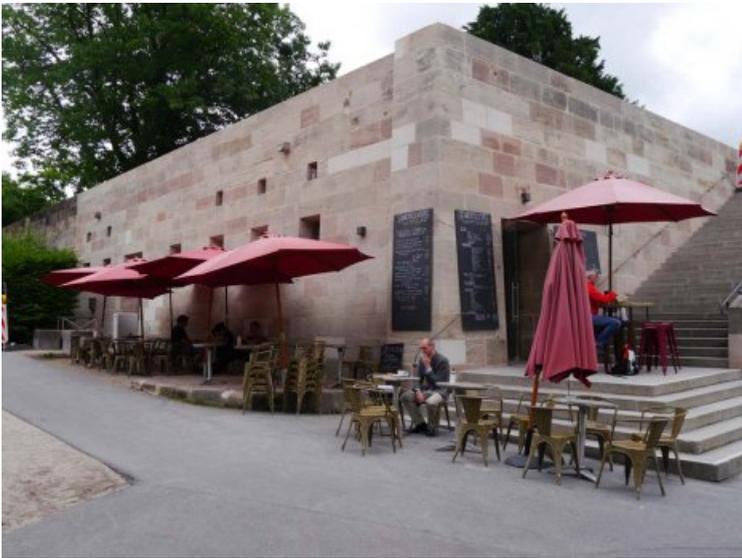
Café Schnepperschütz nach der Restaurierung.

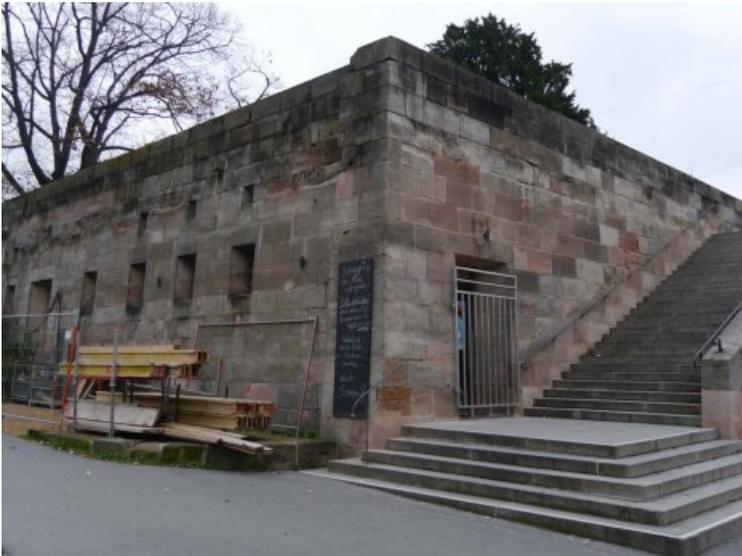
Café Schnepperschütz vor der Maßnahme.

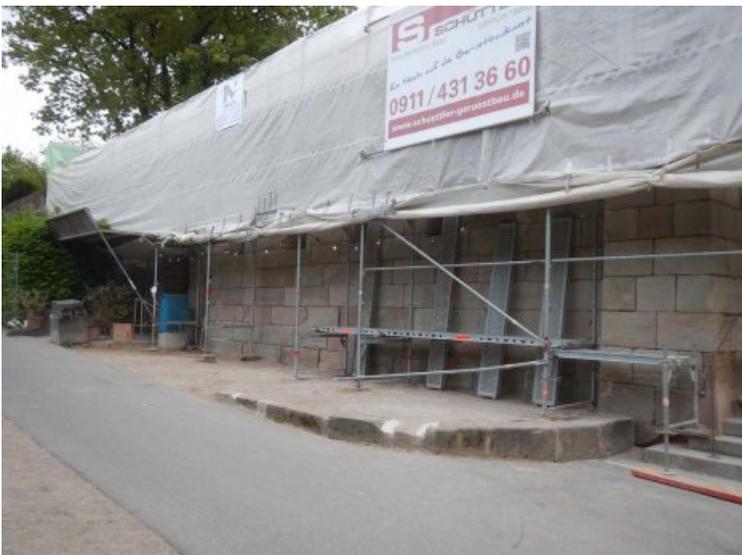
während der Restaurierung.

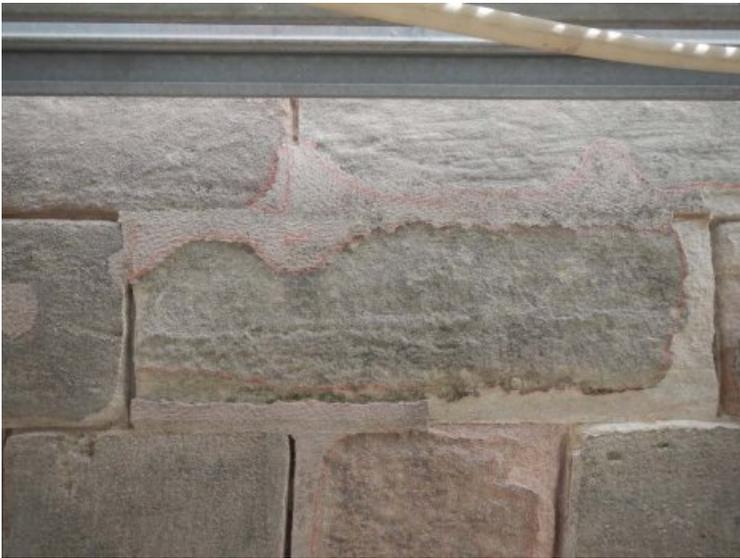
Detail von bereits ausgearbeiteten Fugen mit noch vorhandenen desolaten Altergänzungen.

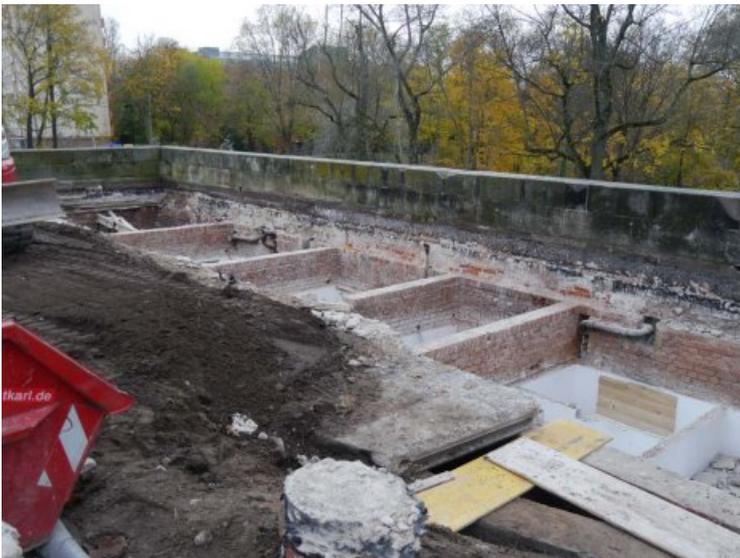
Aushub von Erdreich rückseitig der Mauerkrone.

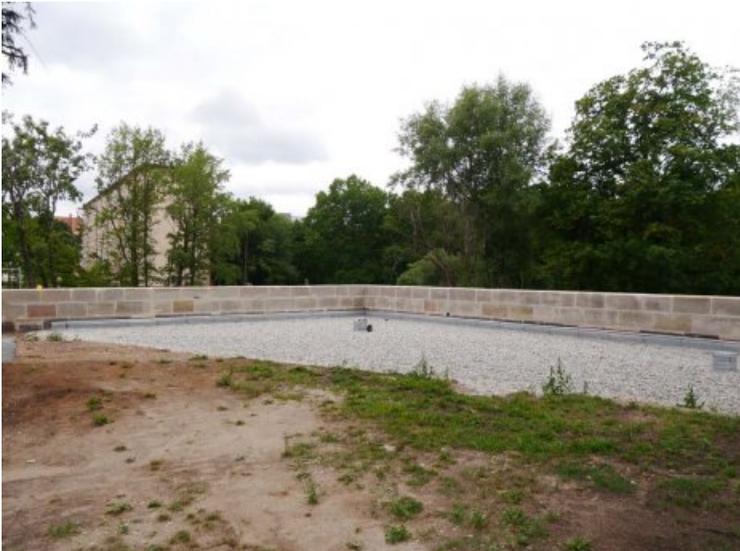
Wieder ertüchtigtes Bodenniveau rückseitig mit restaurierter Mauerkrone.

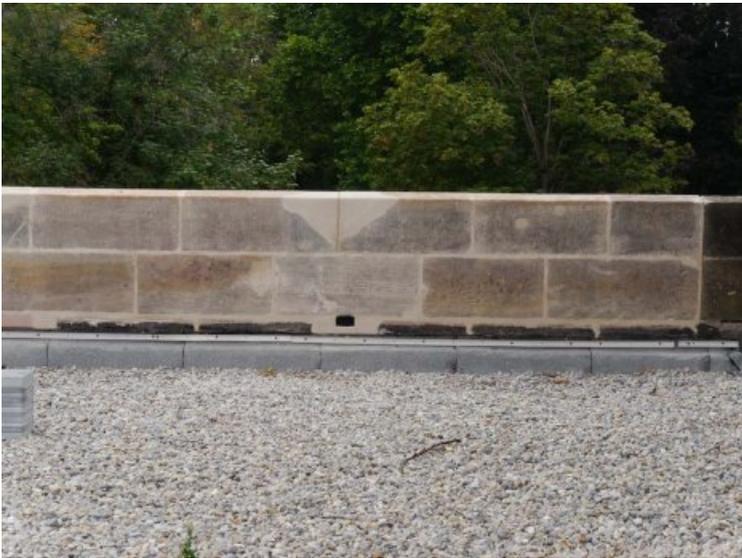
Detail zur Ergänzung und Neuverfugung der Mauerkrone im Endzustand.

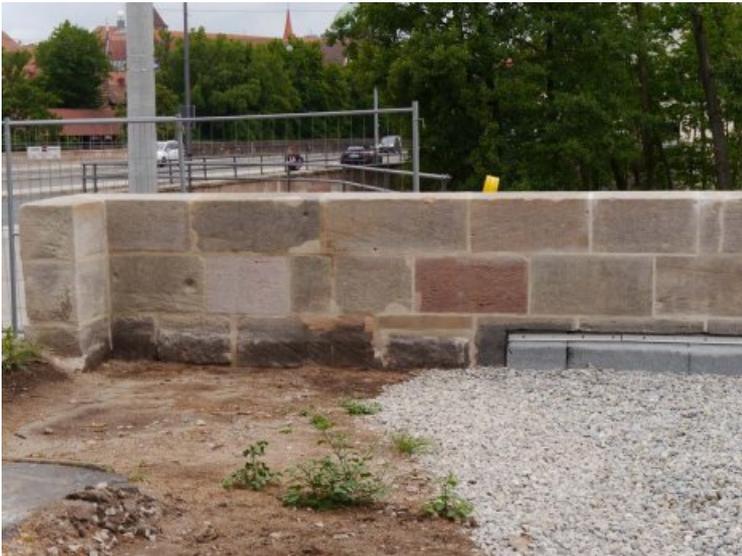
Rückseitige Mauerkrone nach der Restaurierung.
