REFERENZ

## Friedhofsmauer

Mauer am Kirchenweg und westlicher Teilabschnitt 2016-2017

An der Friedhofsmauer am Kirchenweg in Möhrendorf war das Ziel der Restaurierung der Substanzerhalt unter Wiederherstellung eines einheitlichen Gesamtbildes.

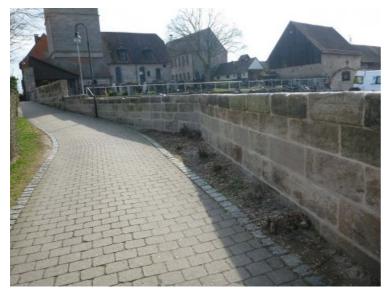
Der westliche Teilabschnitt der Friedhofsmauer in Möhrendorf nach der Restaurierung.

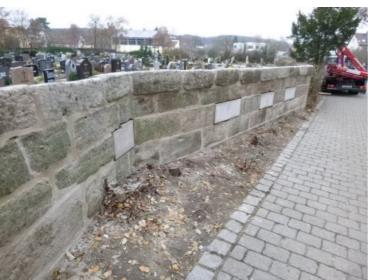
Friedhofsmauer am Kirchweg in Möhrendorf nach der Restaurierung.

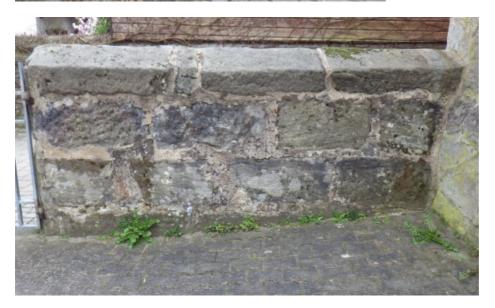
Ein Mauerabschnitt der Friedhofsmauer am Kirchweg vor der Restaurierung. Fehlstellen im Mauerwerk waren mit Fugenmörtel geschlossen worden.

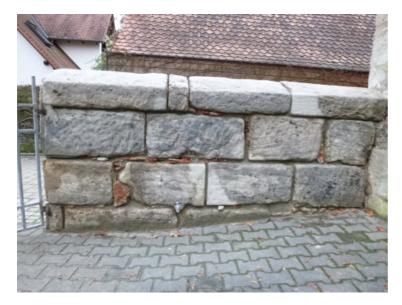
Defekte Altergänzungen und Fugenmörtel wurden ausgearbeitet.

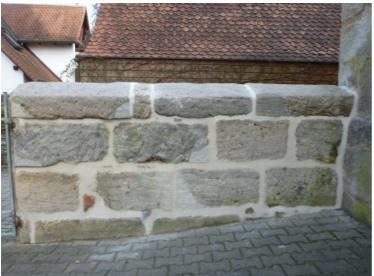
Der Mauerabschnitt nach der Restaurierung. Fehlstellen wurden ergänzt und Fugen geschlossen.
