REFERENZ

Ehrenmal Karlsau, Schöne Aussicht

Epitaphe, Kriegereskulptur, Fackelfries
2019-2019

Terrassenanlage des ehemaligen Prinz-Georg-Gartens

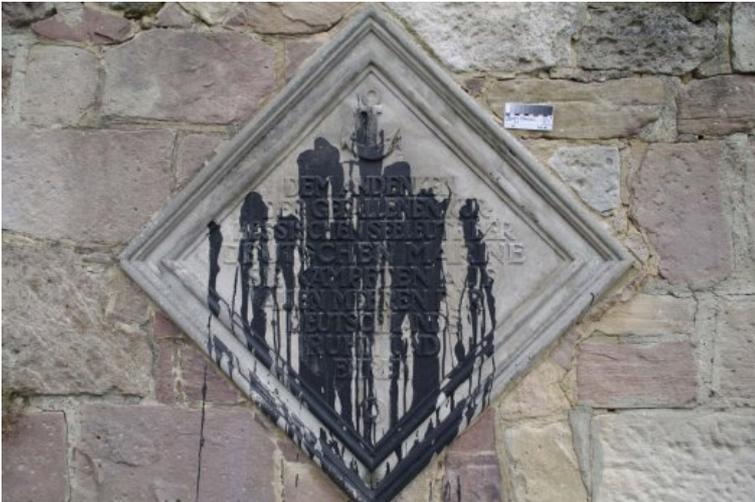
E4.3-E5.2_A10_EP01_SW: Vor der Reinigung von Bitumenauflagen bzw. schwarzer Farbe.

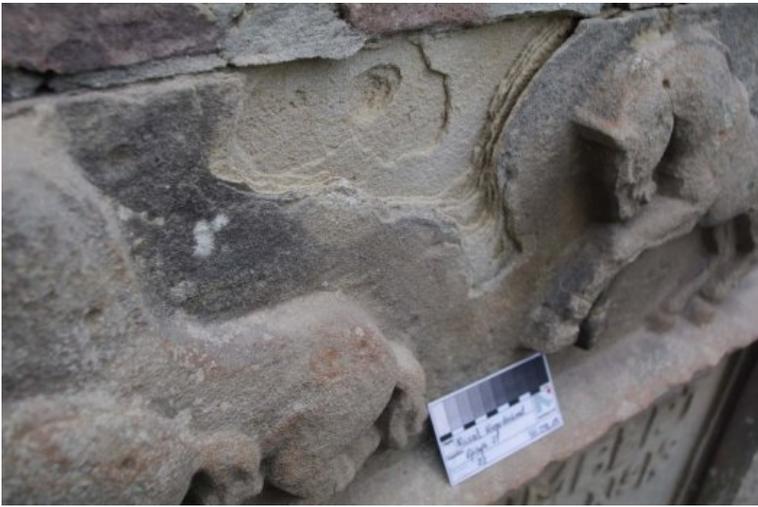
E3.2_A5- A6_EP01_SO: Detail
Pferdefries Vorzustand: Schalenbildung
sowie schwarze Verfärbungen.

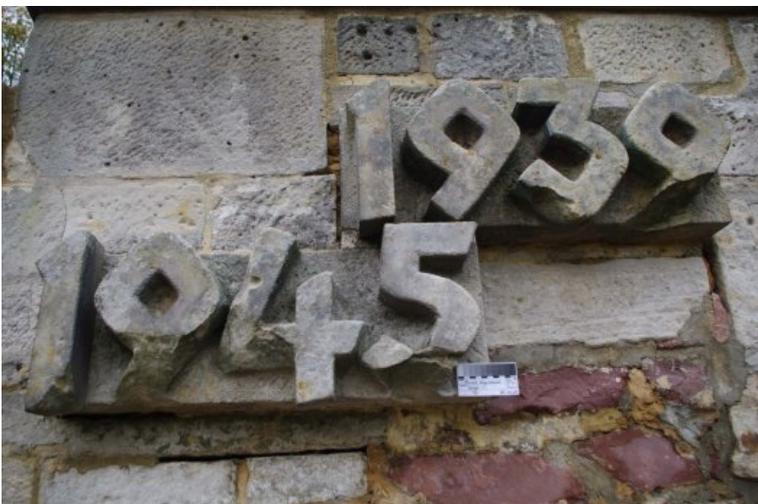
E1.1_A5-A6_EP03_SO; E1.1_A5-
A6_EP04_SO: Der Epitaph wies neben
Schmutz Fehlstellen und defekte
Altergänzungen auf.

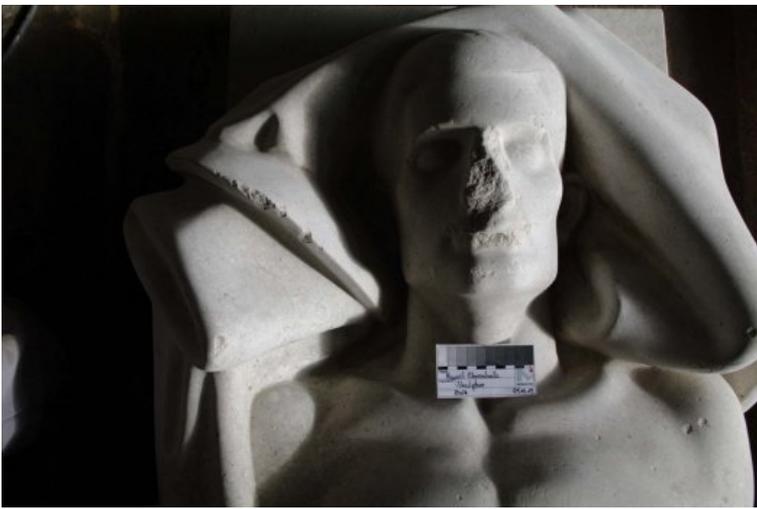
Detail Kriegerskulptur: Fehlstellen im Gesicht vor Durchführung der Maßnahmen.
