**Neue Residenz - Kaisersaal**

Bodenplatten  
2019-2020

Im Zuge der Gesamtinstandsetzung der Neuen Residenz, war das Ziel den historischen Bodenbelag aus Solnhofener Plattenkalk und Rotem Mainsandstein konservatorisch zu sichern und durch gezielte restauratorische Maßnahmen aufzuwerten sowie ästhetisch mit der Raumschale in Einklang zu bringen.

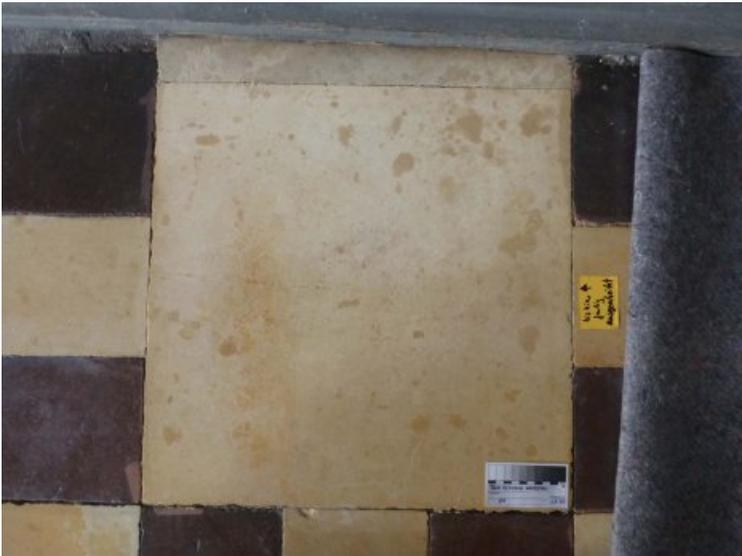
Vorzustand: Bodenplatte vor der  
Reinigung.

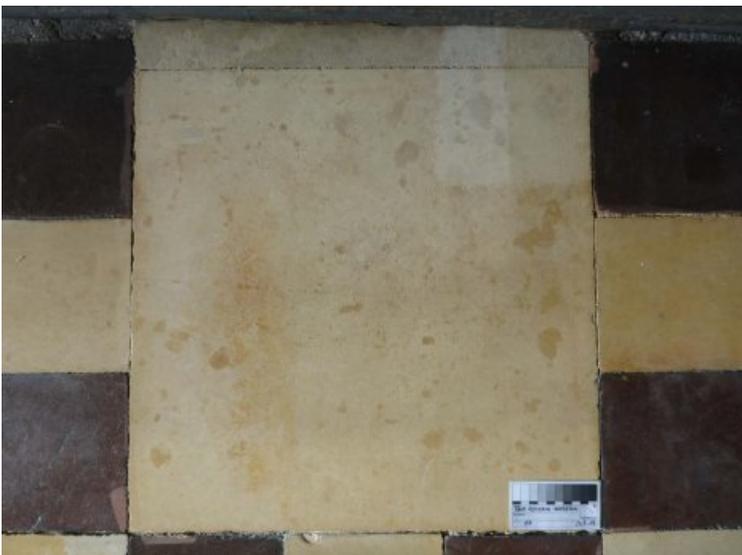
Nach der Nassreinigung und  
Mustererstellung zur Reduzierung der  
Wachsschicht.

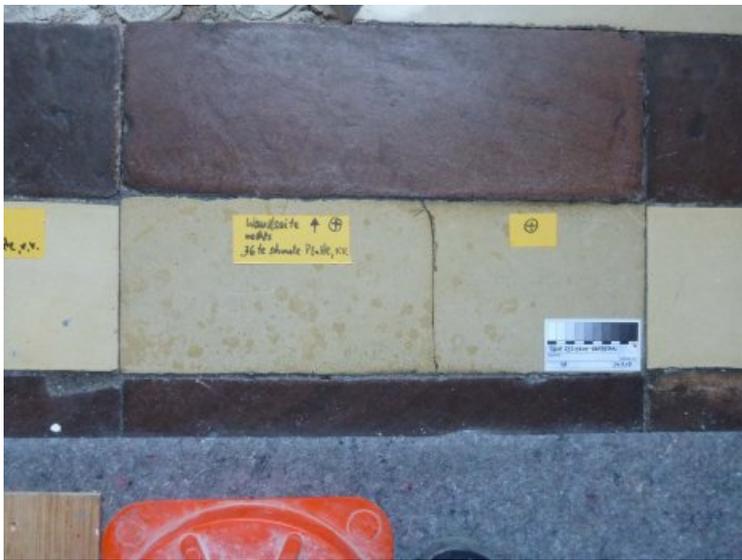
Defekte Bodenplatte im Wandbereich vor Ausbau und Reparatur.

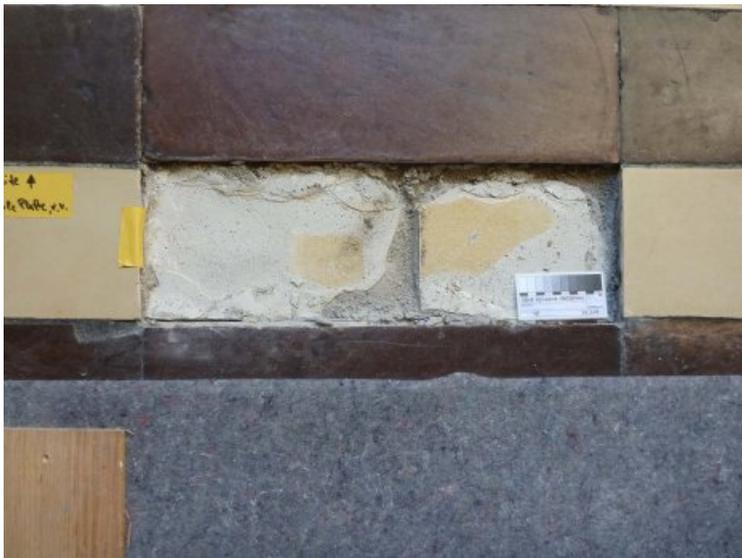
Nach dem Ausbau der Platte kam der zementär gebundene Setzmörtel zum Vorschein.

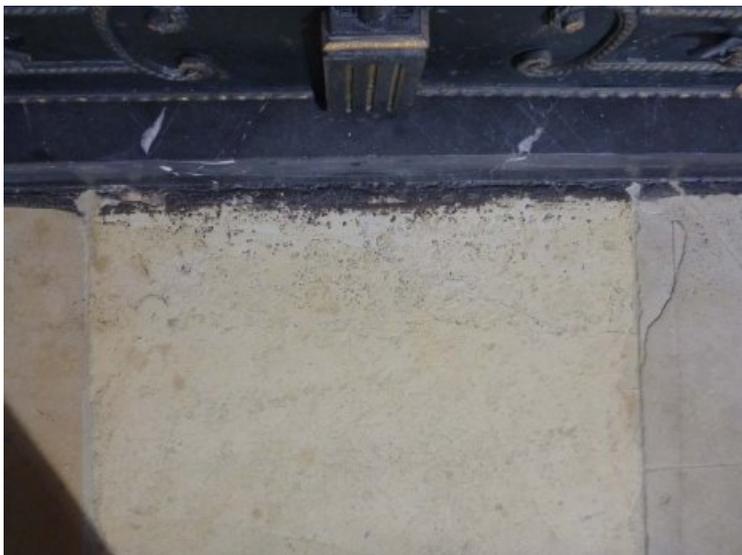
Vorzustand: Verschmutzte Randbereiche
