Zeppelintribüne Stufenanlage

Teilinstandsetzung
2015-2016

Zur Vorbereitung der in „Leitlinien / Leitgedanken zum künftigen Umgang mit dem Reichsparteitagsgelände“ der Stadt Nürnberg festgelegten Generalsanierung zum Erhalt des Status Quo der Zeppelintribüne und des –feldes wurden musterhafte Teilinstandsetzungen an repräsentativen Bereichen der Gesamtanlage, hier an der Stufenanlage, durchgeführt. Ziel war, als Grundlage für das Maßnahmen- und Finanzierungskonzept zur Generalsanierung Machbarkeit, Nachhaltigkeit, Kostenrelevanz und visuellen Eindruck in zwei Varianten zu bewerten.

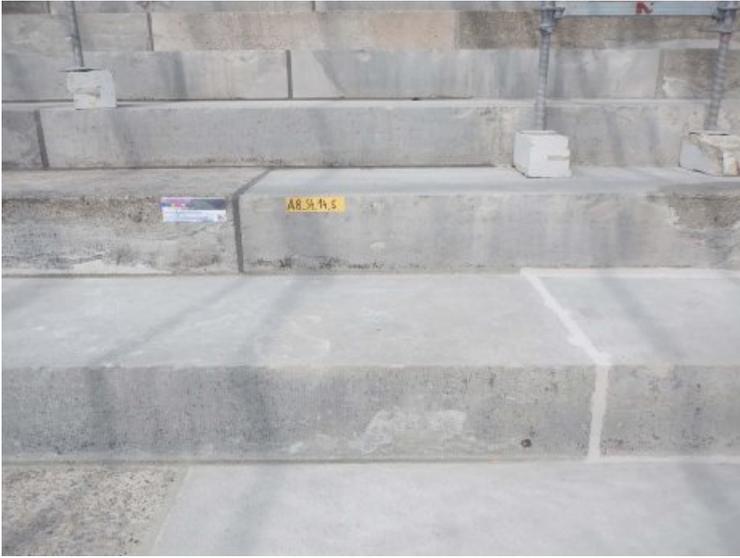
Die Stufenanlage nach der Teilinstandsetzung.

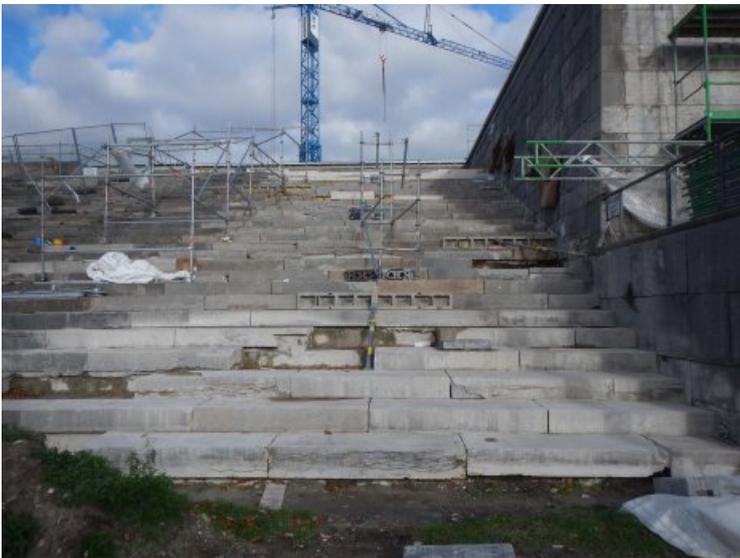
Der Teilabschnitt der Stufenanlage während der Bearbeitung.

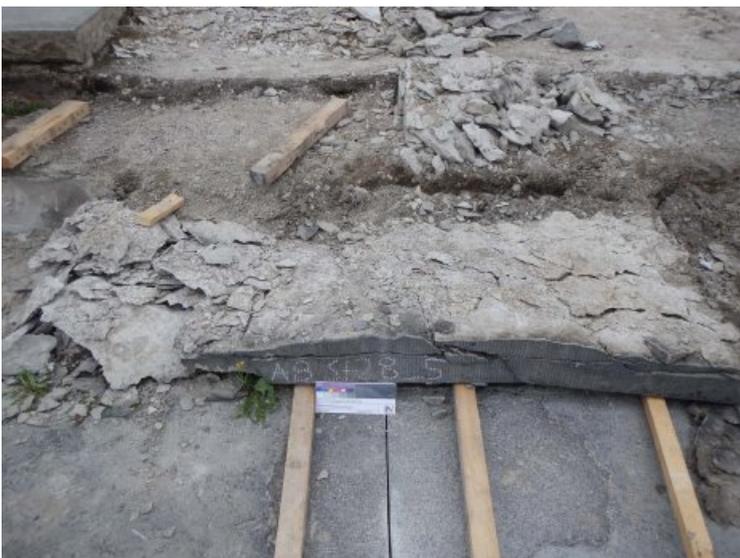
Beim Ausbau defekter und stark reduzierter Stufen und Bodenplatten.

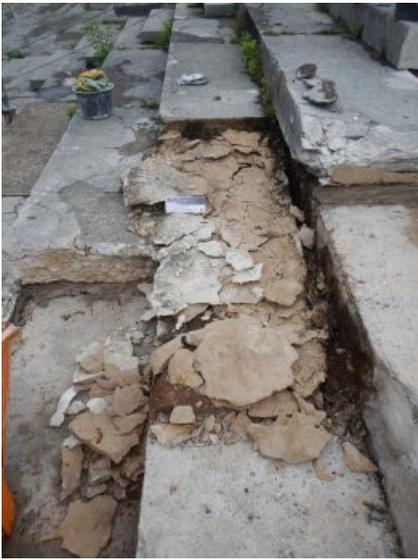
Beim Abbau defekter und stark entfestigter Stufen.

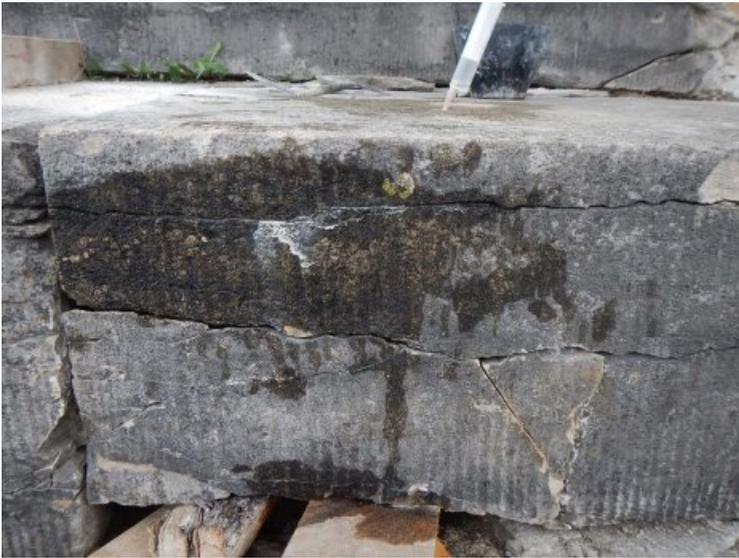
Beim Injizieren der Risse wurde ersichtlich, dass die Risse miteinander verbunden sind, da das an der Trittläche eingebrachte Injektionsgut an der Stirnfläche der Stufe austrat.

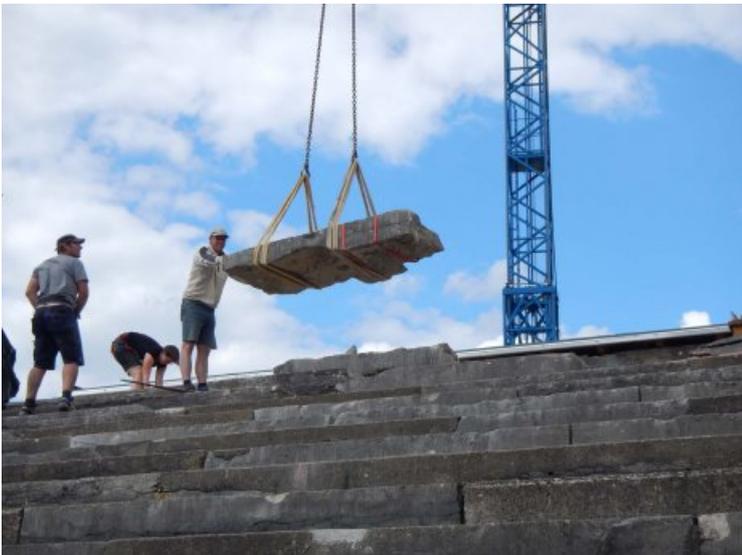
Beim Abbau einer Stufe.

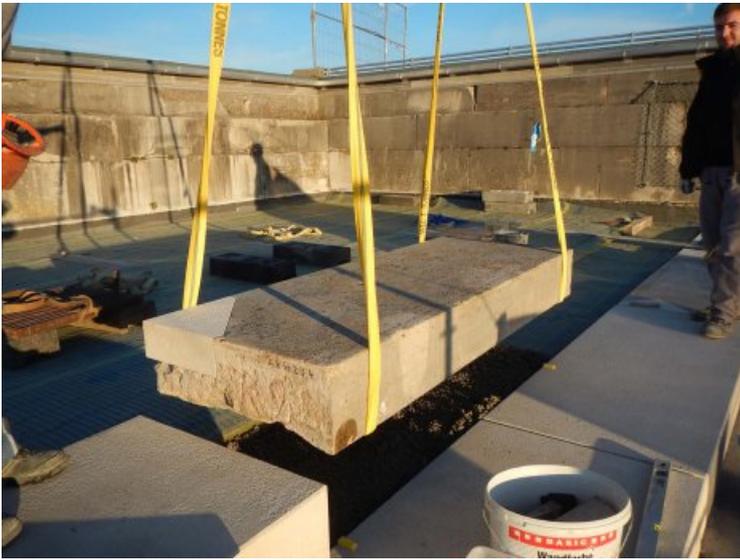
Beim Wiederversetzen einer Stufe.

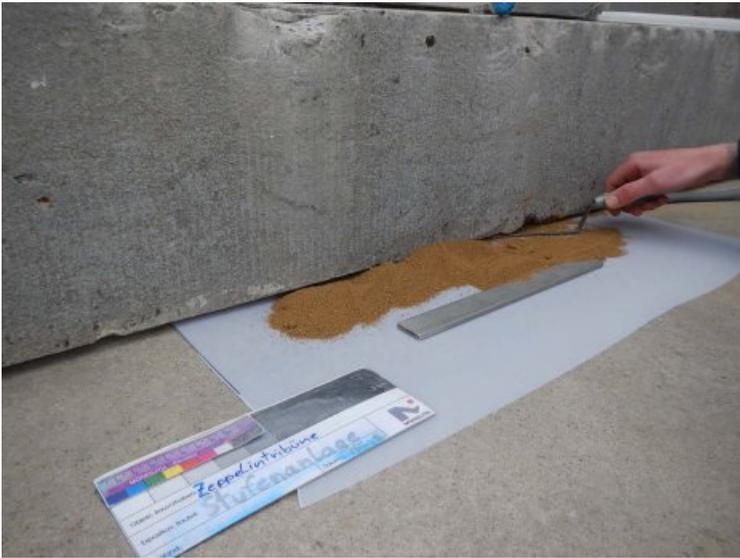
Beim Einbringen der Dichtmischung.

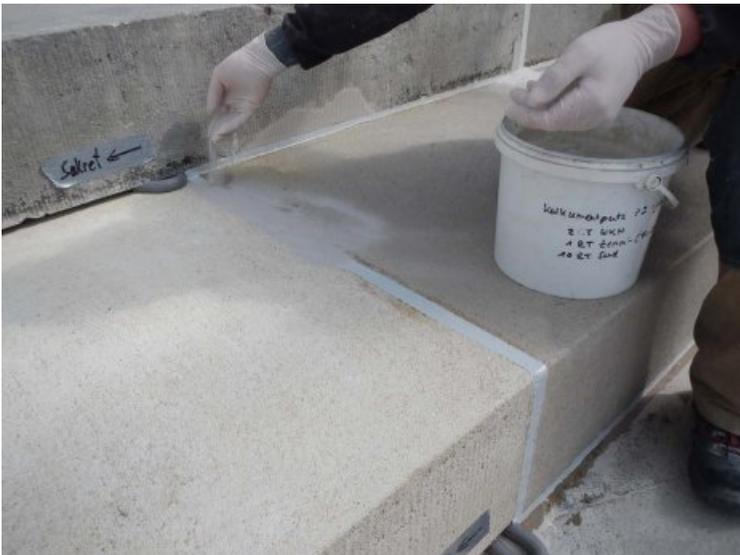
Beim besanden der PU-Dichtstoffuge.

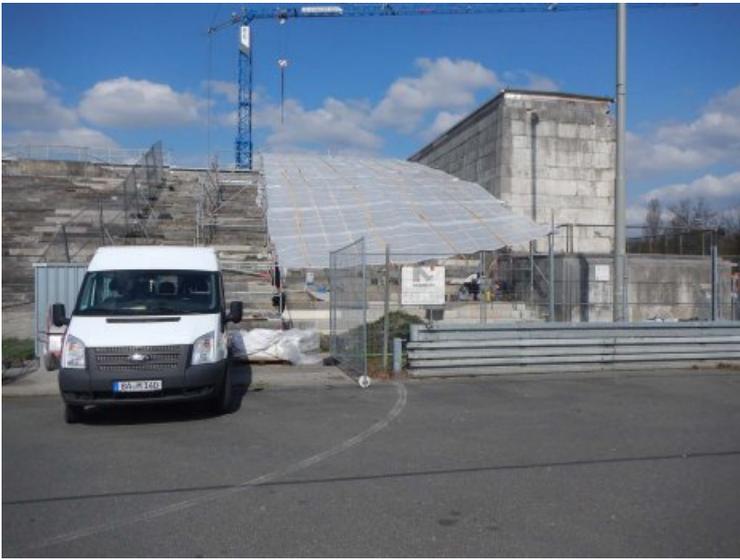
Schutz der Stufenanlage vor Bewitterung.
