Zentimeter für Zentimeter erhalten

Burg: Wie Thomas Kraemer und Nelson Mzebe Wertheims Wahrzeichen auf Vordermann bringen

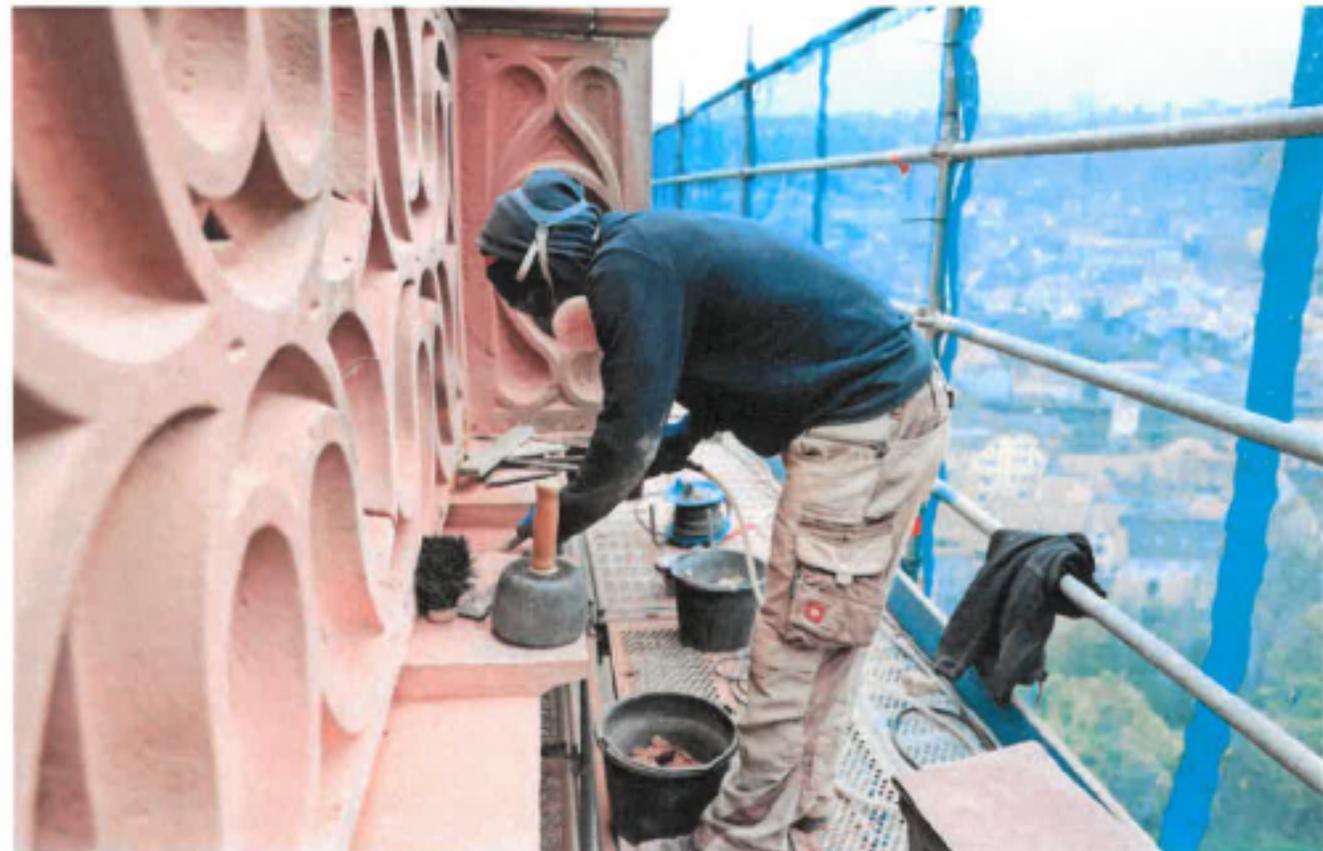
Feinarbeit: Nelson Mzebe braucht bei der Arbeit mit dem Pneumatikhammer Fingerspitzengefühl.

»Die Schalen werden hinterfüllt, teilweise genadelt und wieder verschlossen, damit kein Wasser mehr reinkommt«, sagt Kraemer. Die Arbeiten sind langwierig. Mzebe muss mit dem Pneumatikhammer sehr vorsichtig umgehen, um die Bausubstanz nicht zu beschädigen. Auch die Rückseite

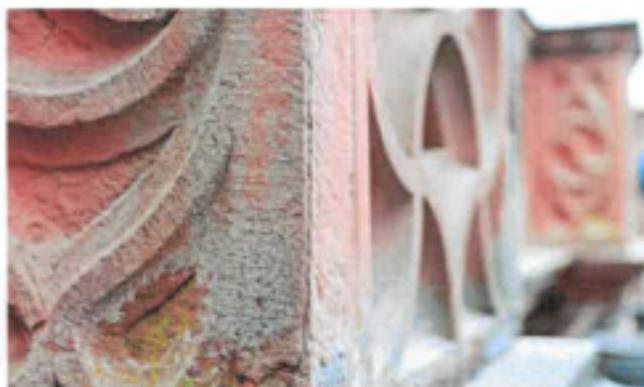
Schalenbildung: Wenn sich Sandsteinplatten ablösen, müssen sie aufwendig gesichert werden.

Altane, sind die Fugen komplett geöffnet worden, ebenso in Teilen des Mauerwerks. »Das Wichtigste ist, dass kein Wasser mehr eindringen kann«, sagt Kraemer. In den meisten Fällen hilft das Neufügen, manche Vierung ist aber so angegriffen, dass sie durch Neuteile aus Miltenberger Sandstein ersetzt werden muss. Die größte Herausforderung sind sogenannte Schalenbildungen am Maßwerk: Risse, durch die sich komplette Sandsteinplatten ablösen können. Wo es sie gibt, kann der Fachmann leicht hören, wenn er auf den Stein klopft.
