Die Spätrokoko-Kaskade des Schlosses Seehof bei Bamberg war schon zu ihrer Entstehungszeit ein bau- und wassertechnisch aufwendiges Bauwerk. In Folge der Säkularisation 1806 veräußert, erfuhr sie schrittweise eine Demontage und Umnutzung, 1870 in eine Blumen- und Sonnenterrasse, 1952 in ihrem unteren Becken in ein Schwimmbad. Ab 1983 beginnt mit der Restaurierung der Herkulesgruppe im obersten Becken eine

Schloß Seehof: Wiederherstellung der Rokoko-Kaskade

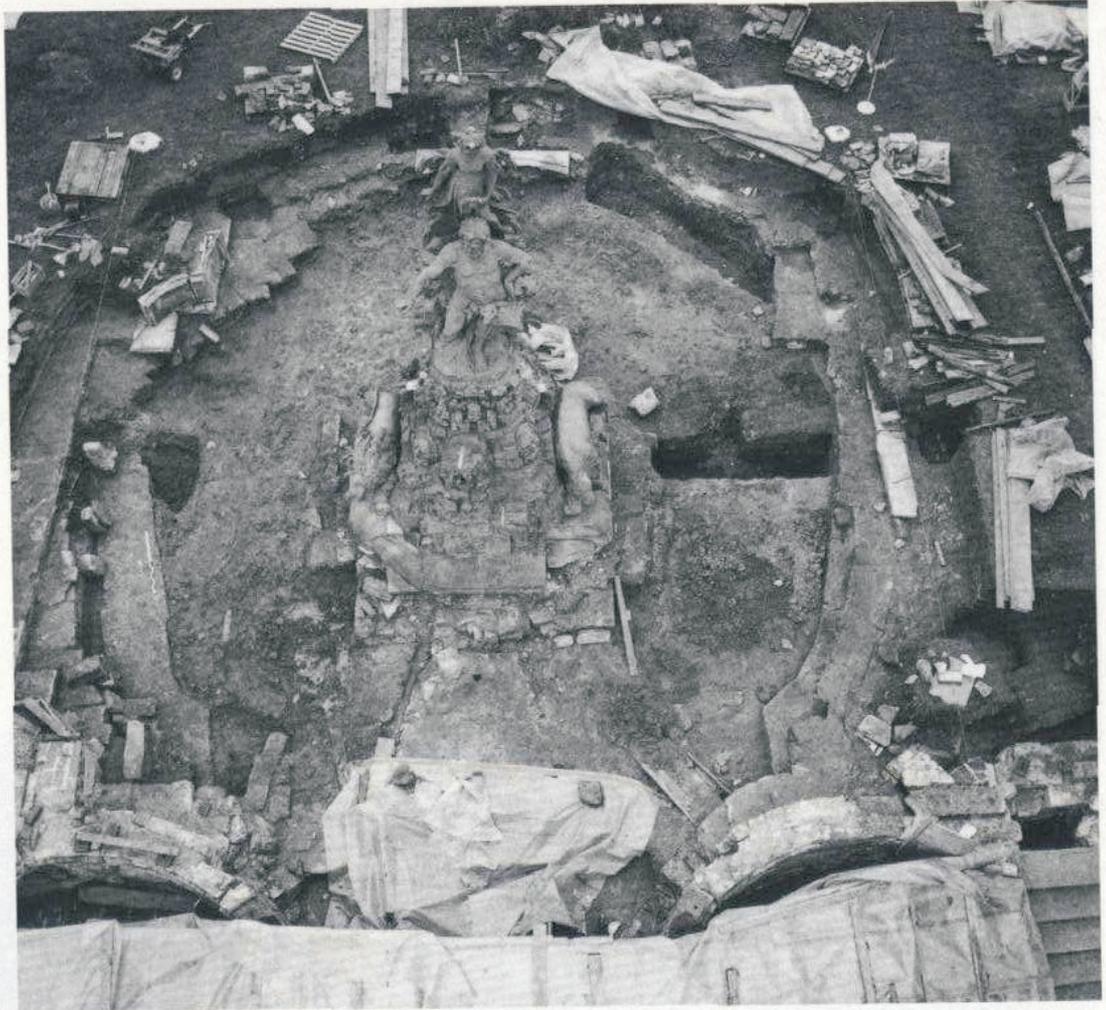
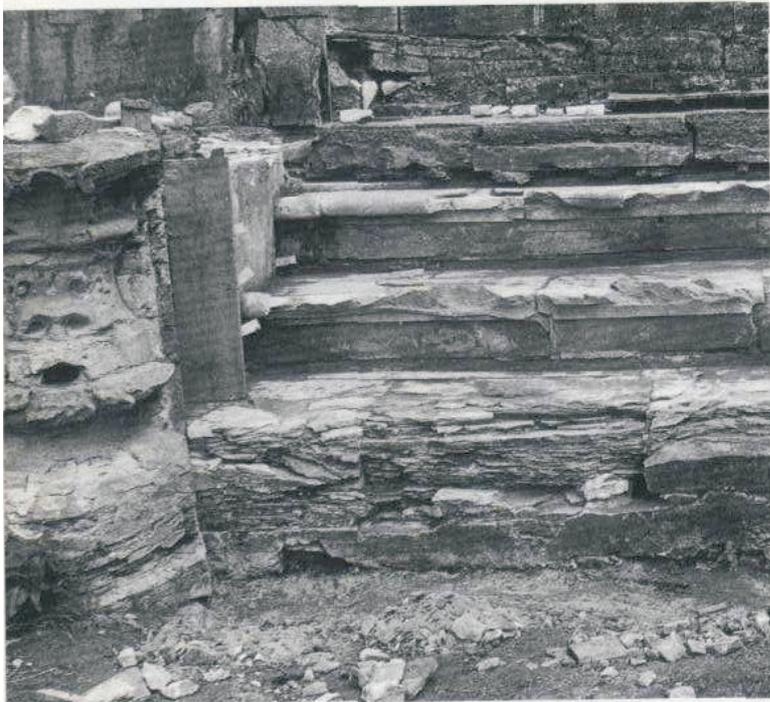
Freigelegte und neu angefertigte Wassertreppe

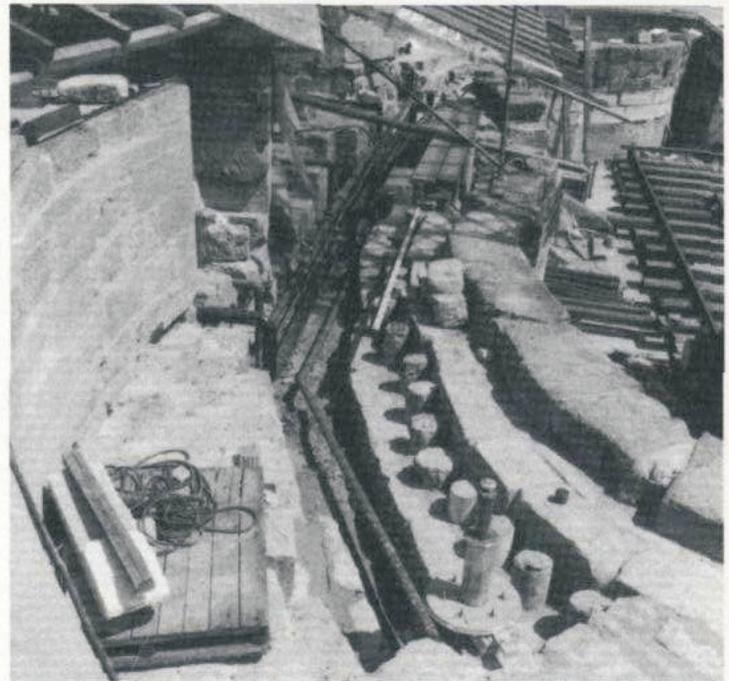
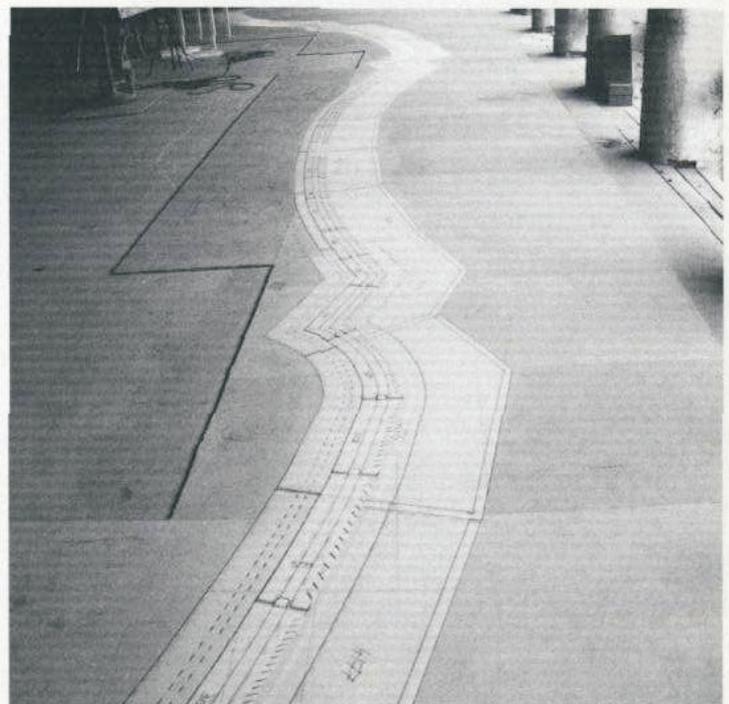
Sicherung des Wasserbeckens durch Bohrpfähle und Reißboden zur Wiederherstellung zerstörter Bauteile

Oben Mitte: Zeichnerisch rekonstruierter Horizontalschnitt des Beckens mit Eintragung der erhaltenen Fundamenteile

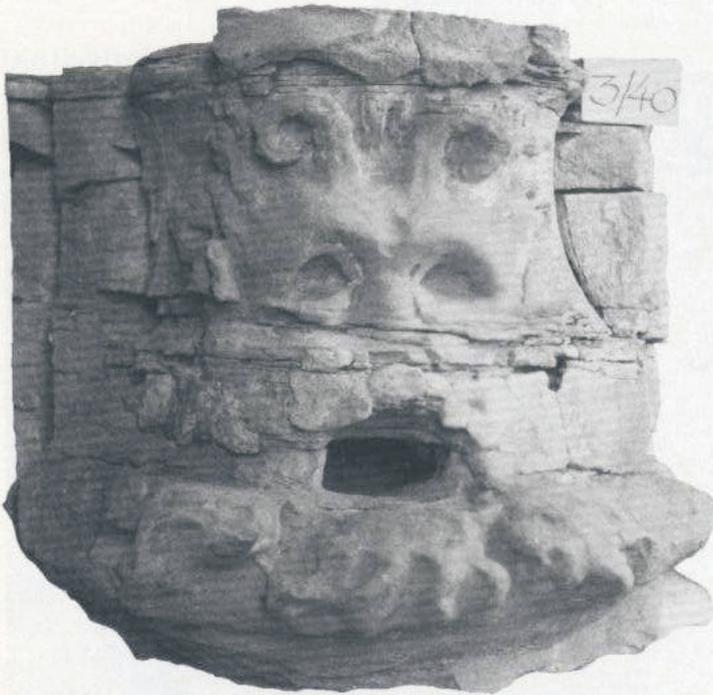
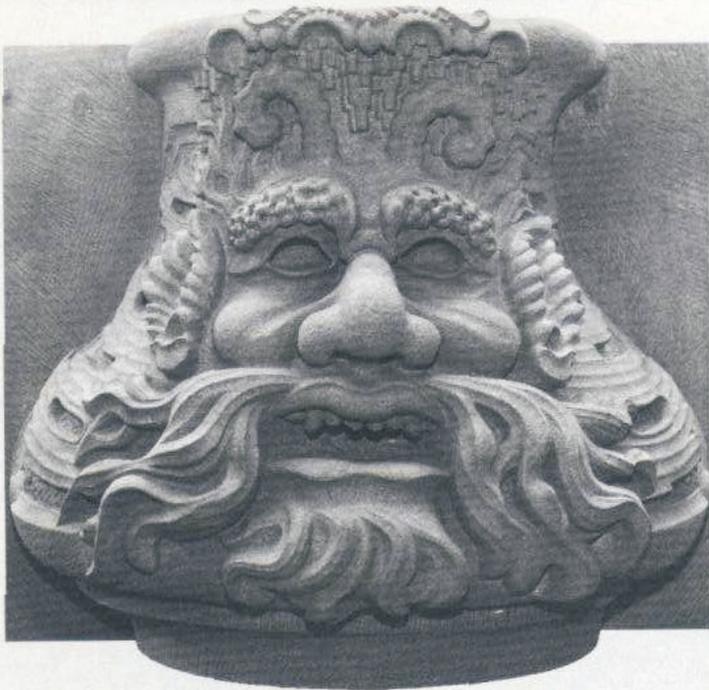
Oben:
Wasserspeier, verwittertes Original
Unten und Mitte:
nach Ergänzungen am Original
bildhauerisch gefertigtes Neuteil

Von den sieben Orthostaten (aufrecht stehenden Steinplatten) waren nur noch zwei vorhanden. Die übrigen fehlten wie auch die obere Steinlage, mit den wahrscheinlich in wellenhaft bewegter Form abschließenden Aufsätzen, in denen die oberen Drittel der Wasserspeierfratzen eingearbeitet waren. Man entschloß sich für die totale Rekonstruktion. Zunächst wurden die beiden erhaltenen Fragmente vom Unterteil der Wasserspeierspange mit Modelliermasse ergänzt; sie beinhalten zwei der wohl insgesamt vier wasserspeienden Masken bis zur Nasenmitte. Beim Kopieren in Sandstein konnte auf die Erfah-

rungen bei der Rekonstruktion der fragmentarisch erhaltenen Wasserspeier im unteren Bereich der Wassertreppe zurückgegriffen werden. Nach dem Versetzen dieser beiden kopierten »Anfangsstücke« wurden die Aufsätze modelliert. Somit waren etwa ein Drittel der gestalteten Oberfläche

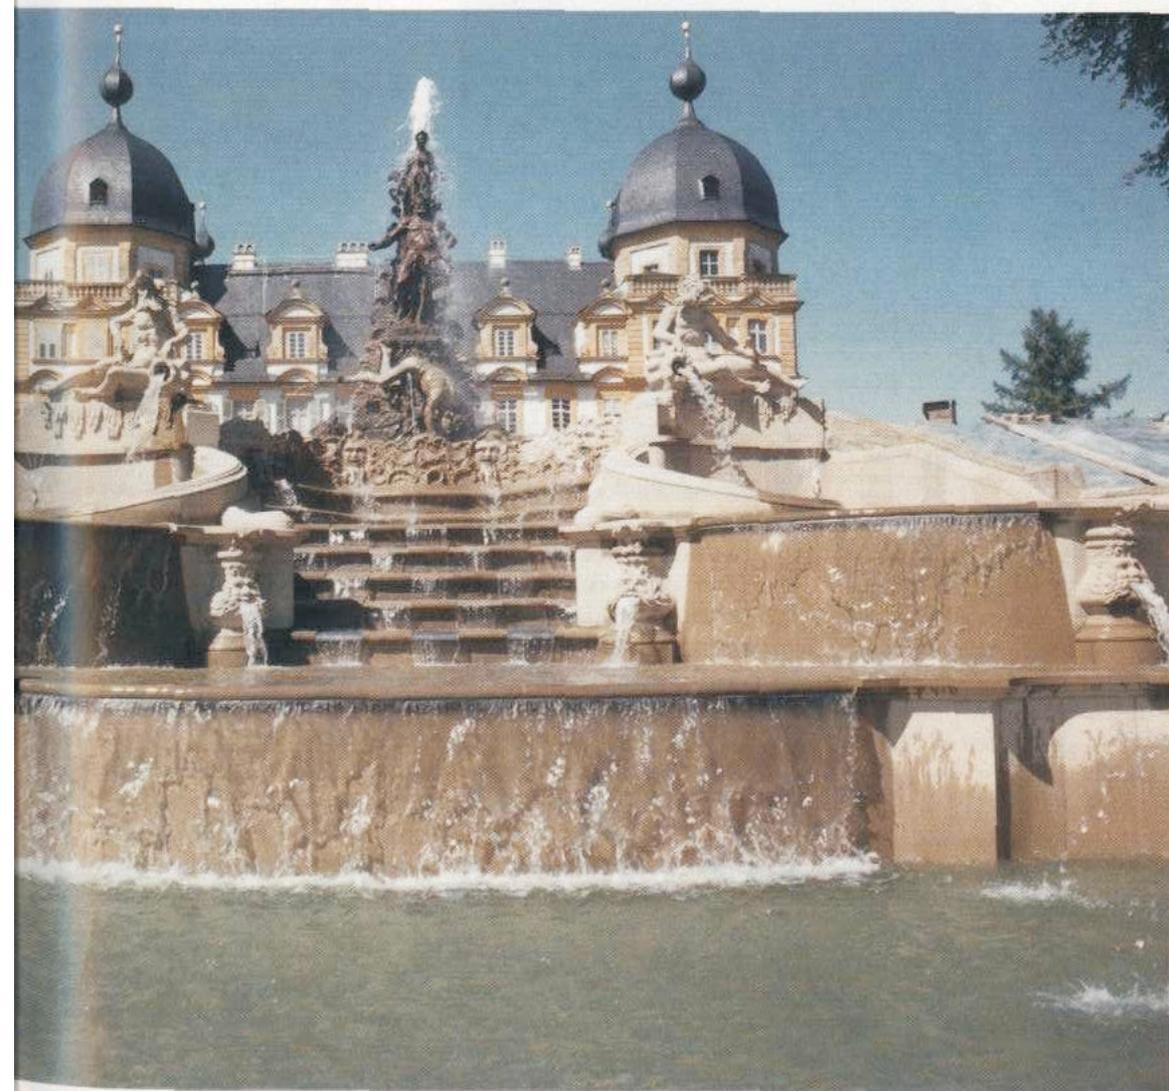
Oben:
Herkulesgruppe
und Figurenweiher

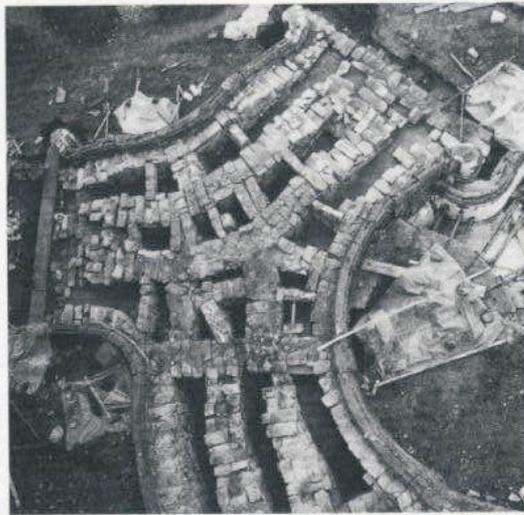
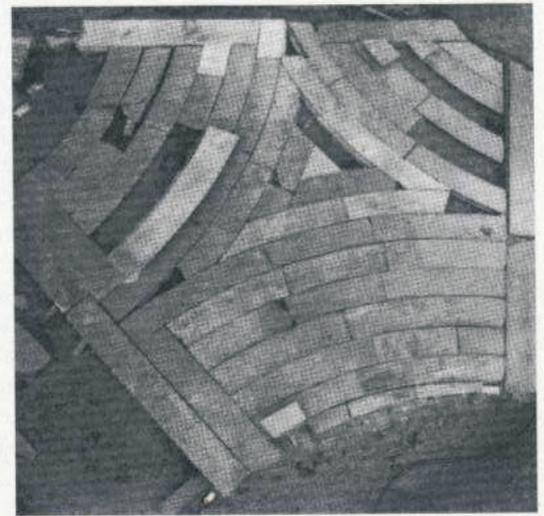
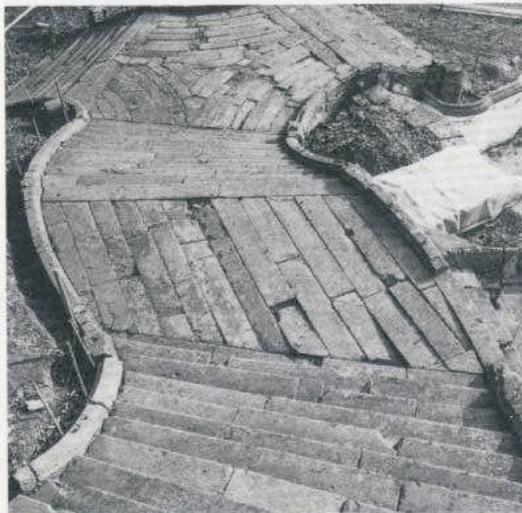
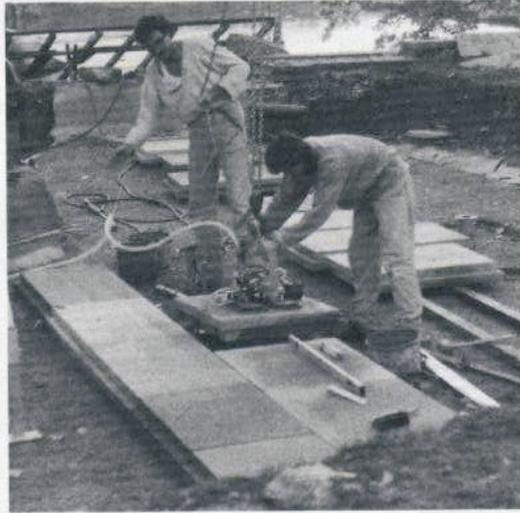
Bilder: Ablauf der Verlegung historischer Platten- und Treppenbeläge

Ein Versetzplan im Maßstab 1:20 garantierte zusammen mit dem Meßnetz die korrekte Übertragung vom Reißboden an die Baustelle. Ein Werkzettel legte bei jedem Stein die Art der Oberflächenbearbeitung fest. Die Steine wurden im Natursteinwerk vorgefertigt, kompliziertere Werkstücke vor Ort gehauen.
