**Renaissancebrunnen**

Lindlbrunnen  
2013-2014

Der Stadtbrunnen, auch als Lindlbrunnen bezeichnet, wurde aus verschiedenen regionalen Kalksteinen gefertigt und ist Gegenstand einer konservatorisch-restauratorischen Maßnahme gewesen. Dabei wurden Alterungsspuren belassen, frühere Restaurierungsmaßnahmen ertüchtigt und insbesondere der verwendete Ruhpoldinger Knollenkalk konservatorisch behandelt.

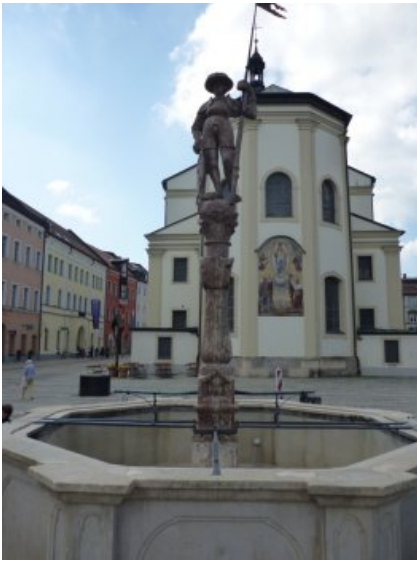
Nach Konservierung und Restaurierung

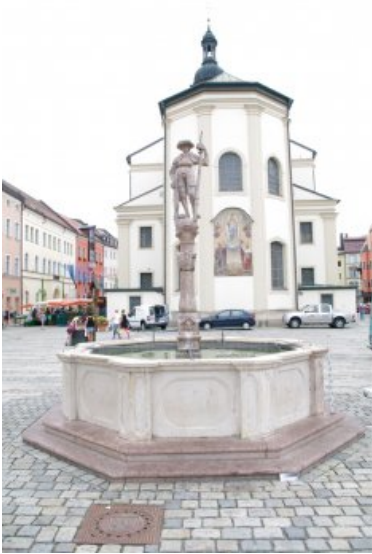
Ansicht der Brunnenanlage von Osten,  
Zustand 2013 vor der Maßnahme

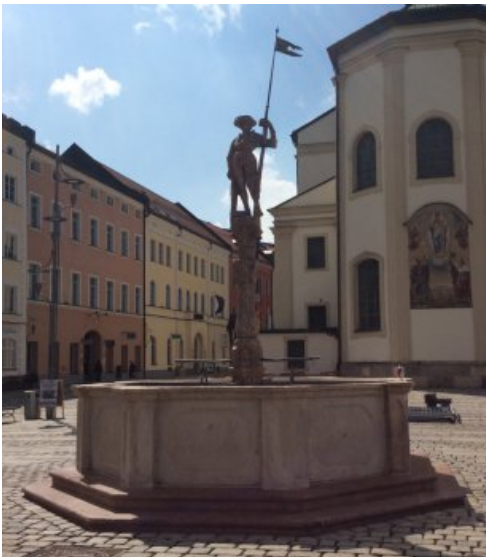
Ansicht der Brunnenanlage von Osten,  
Nachzustand April 2014

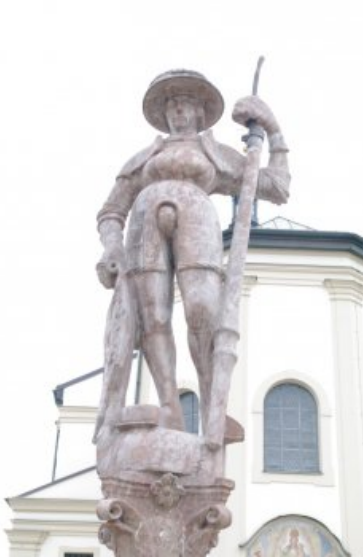
Lindlskulptur vor der Konservierung mit fehlender Reiterfahne

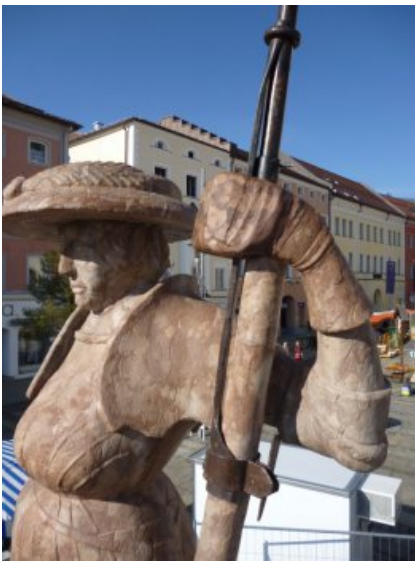
Nach Ausführung aller Maßnahmen wurden die Rotmarmoroberflächen mit mikrokristallinen Wachs behandelt
