REFERENZ

Gasthaus, ehemalige Brauereiwirtschaft

Fassaden
2017-2017

Am Gasthaus Zum Bären 2 in Heroldsberg war das Ziel der Restaurierung der Substanzerhalt unter Wiederherstellung eines einheitlichen Gesamtbildes.

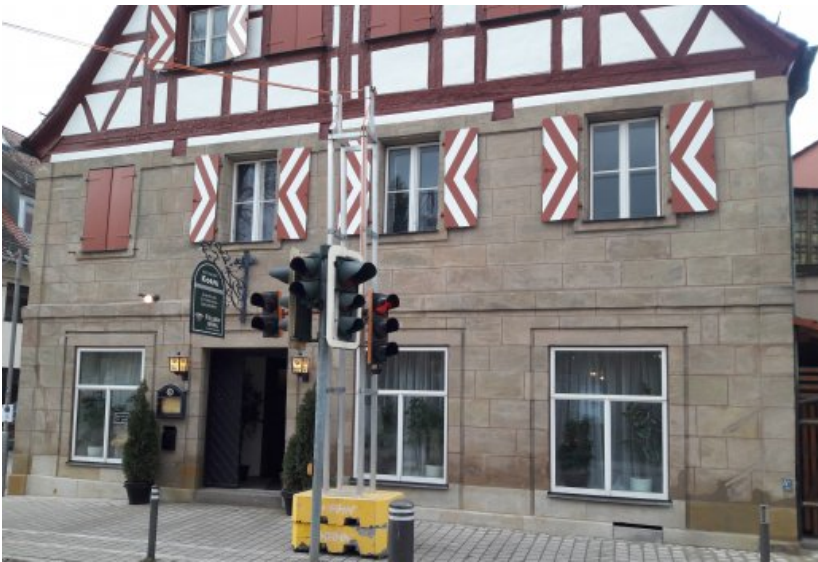
Das Gasthaus während der Restaurierung. Nach Einbau der Sockelplatten, die im Wasserbad salzreduziert worden waren, und Neuteile, Ergänzen von Fehlstellen an Werksteinen und Verfugen.
