REFERENZ

Ainmiller Gasthaus

Schmuckgiebelfassade
2020-2020

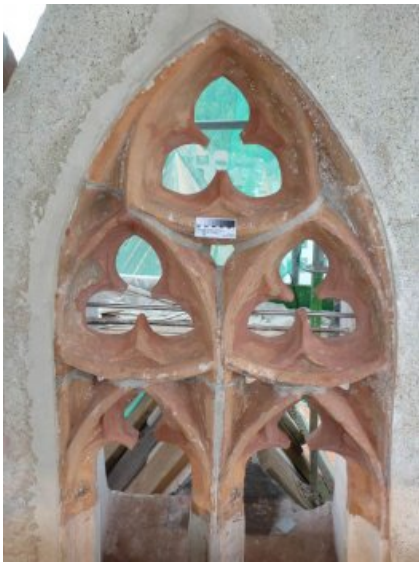
Terrakottaelement an der Schmuckfassade im Nachzustand.

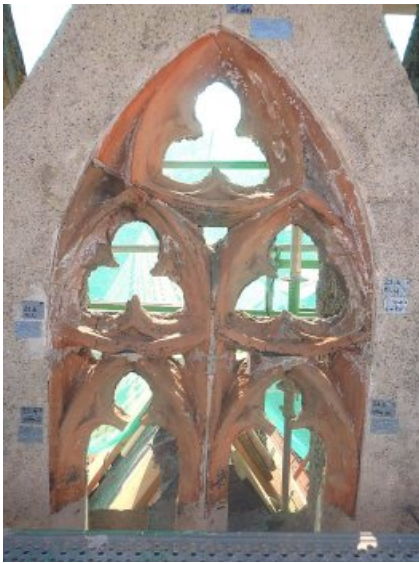
Im Vorzustand fanden sich Schmutzaufgaben, sandende Oberflächen und durch Gefügeschäden verursachte reduzierte Zeichnungsschärfe des Ornaments.

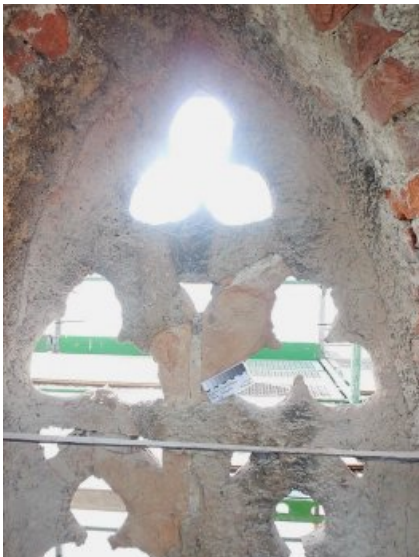
Rückseitige Ansicht eines Terrakottaelements mit Fehlstellen und Mörtelaufgaben im Vorzustand.

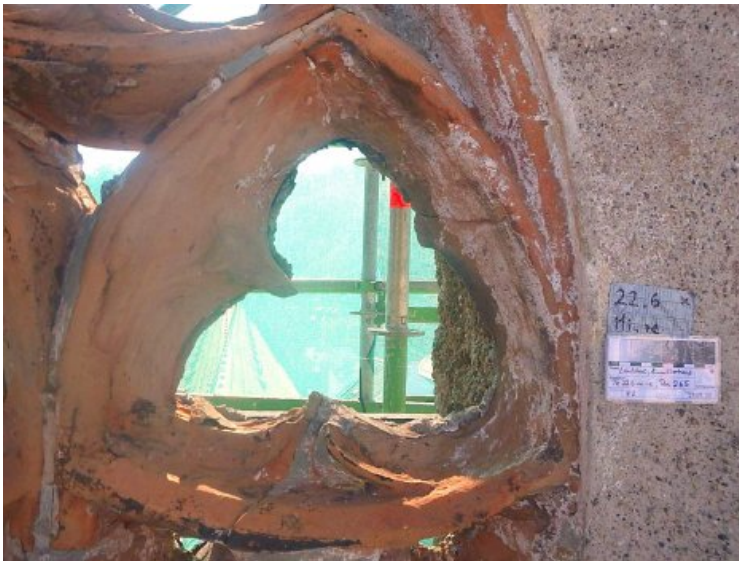
Vorzustand: Zu ergänzende Ornamentik.

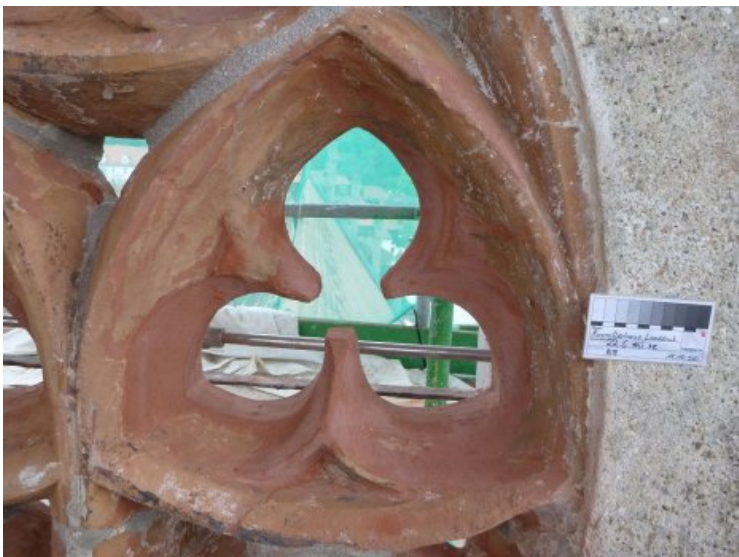
Nachzustand: Ergänzter Dreipass, darüber eine Fugenergänzung.

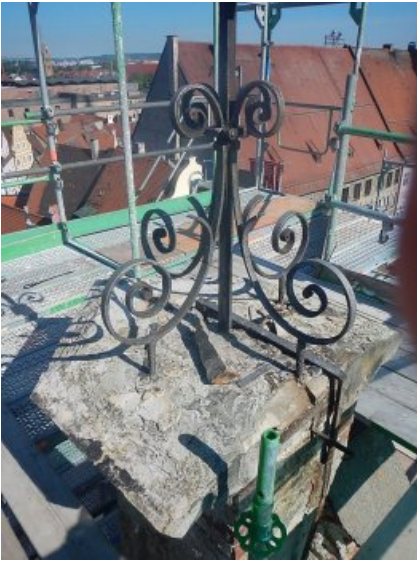
Vorzustand: Zinnenabdeckung mit Metallzier.

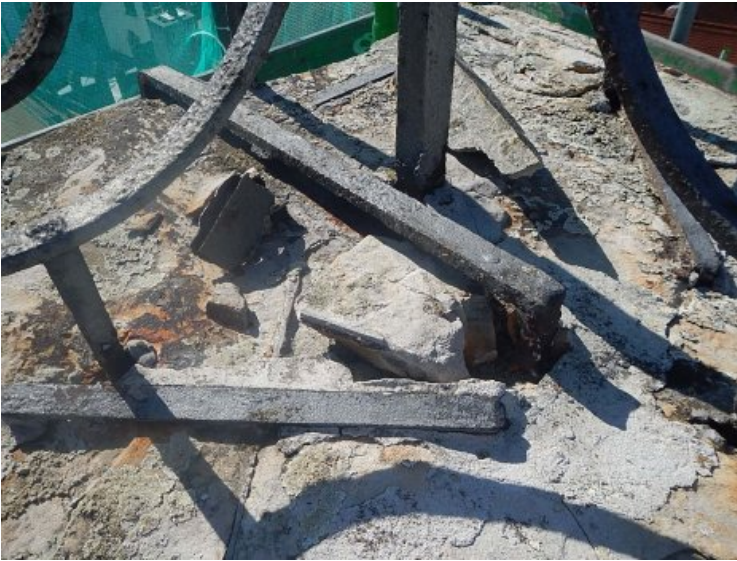
Detailansicht der defekten Metalleinbindung.

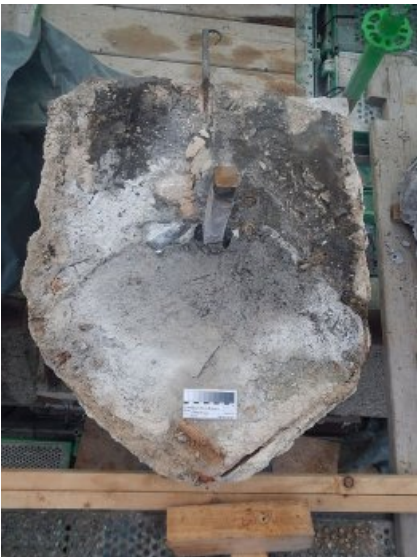
Nach der Demontierung der Wetterfahne wurde die defekte Abdeckplatte abgenommen.

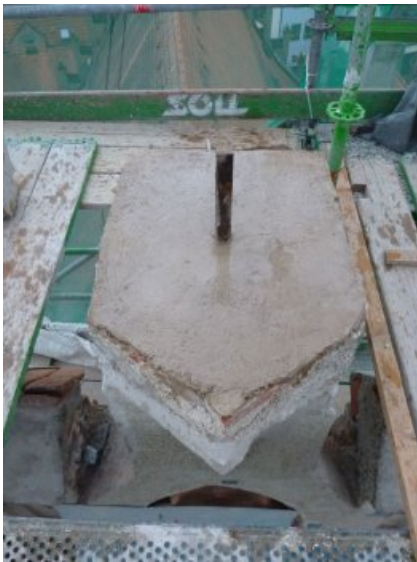
Neuer Glattnstrich auf der Abdeckung.

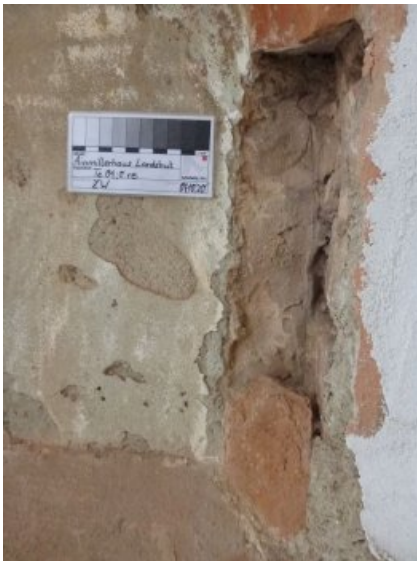
Ausbruch an einem Terrakottaelement, die Bruchstücke sind noch vorhanden.

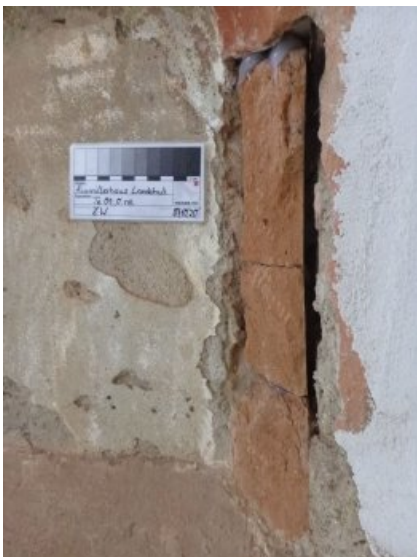
Arbeitsfoto: Eingeklebte Bruchstücke.

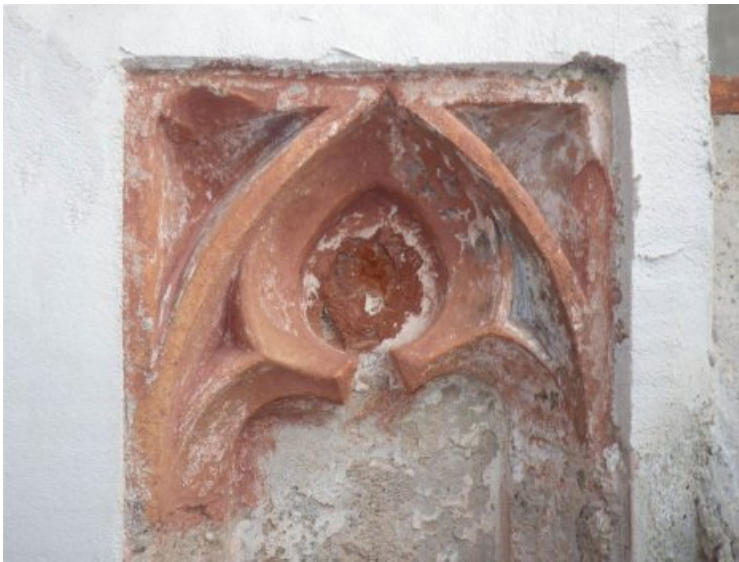
Vorzustand: An der oberen Kante sowie der mittigen Putzrücklage sind Ausbrüche zu sehen.

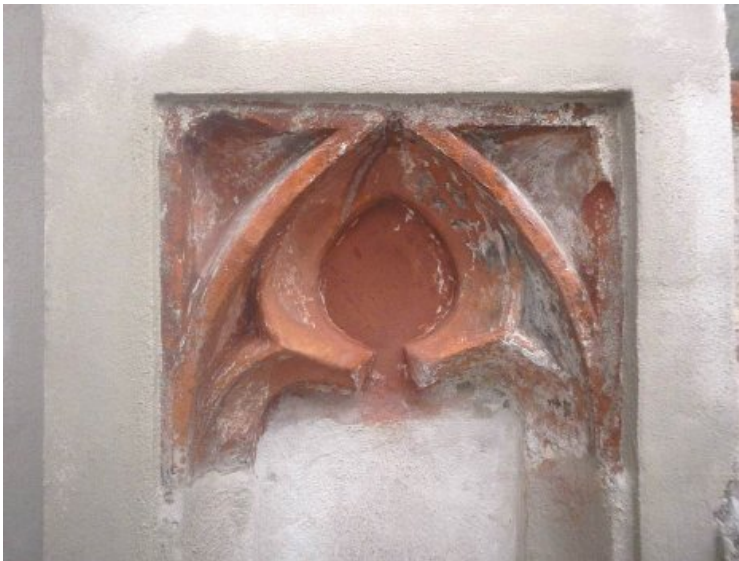
Nachzustand: Die Ausbrüche wurden verschlossen und ergänzt.

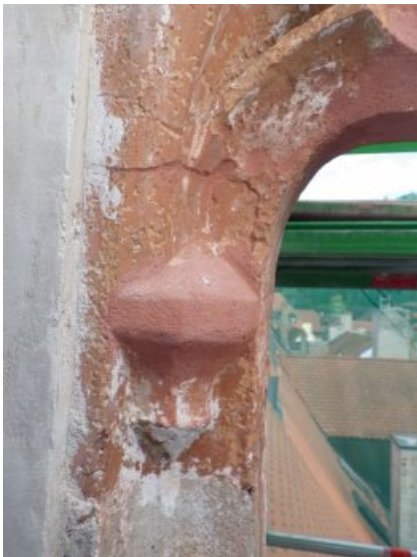
Beispiel für eine Formergänzung.
