REFERENZ

Ainmiller Gasthaus

Schmuckgiebelfassade
2020-2020

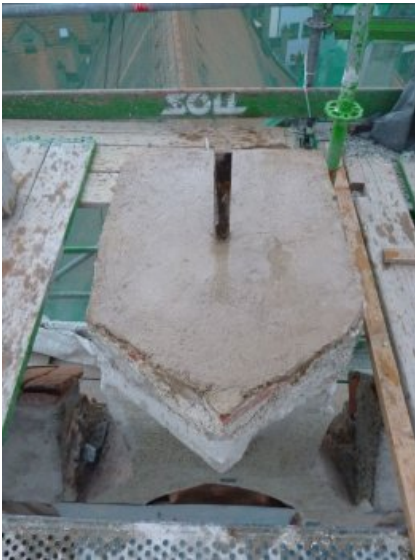
Neuer Glatstrich auf der Abdeckung.

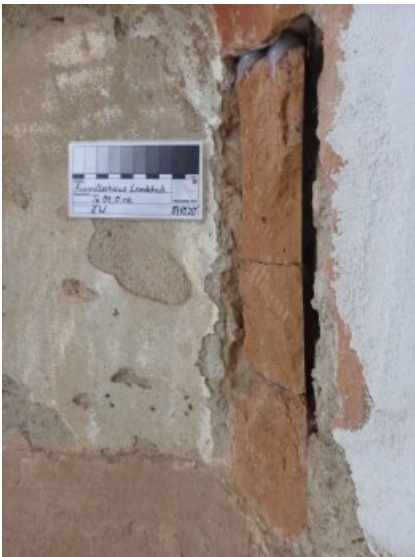
Arbeitsfoto: Eingeklebte Bruchstücke.
