REFERENZ

Katholische Pfarrkirche St. Peter und Paul

Ölberggruppe
2013-2013

Gegenstand der Arbeiten war die konservatorische Sicherung des Ölbergreliefs, Restaurierung der Wandnische und des Aussenmauerwerkes.

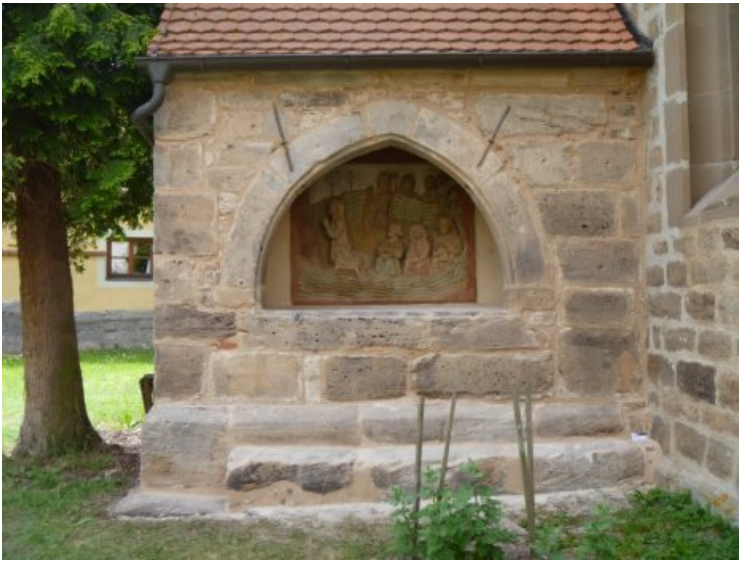
Die Ölberggruppe nach Fertigstellung aller Maßnahmen

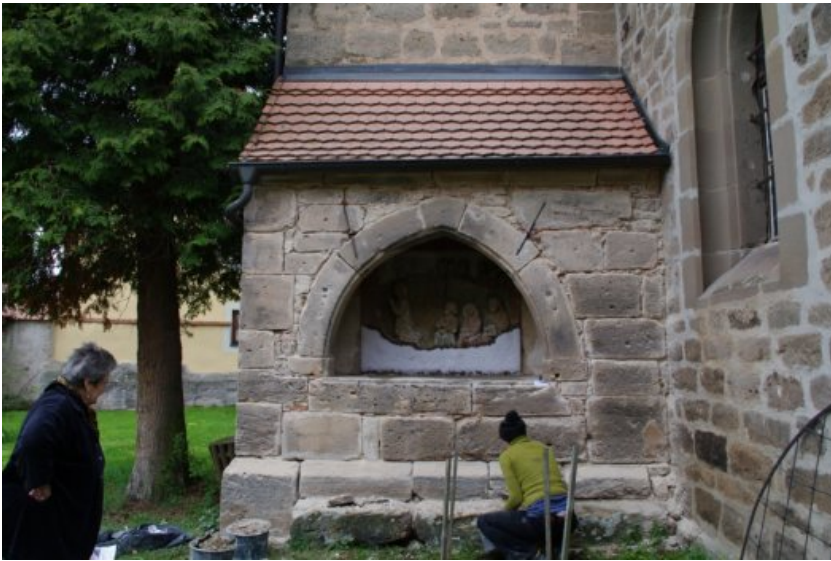
Ansicht der Ölbergnische während der Reinigungs- und Salzreduzierungsarbeiten

- Reinigung und Freilegung
- Salzreduzierung
- Festigung
- Sicherung Risse und Schalen
- Ergänzung, Austausch Altergänzung
- Retusche von belassenen Altergänzungen
- Fugenerneuerung
- Putzanstrich / Glattstrich

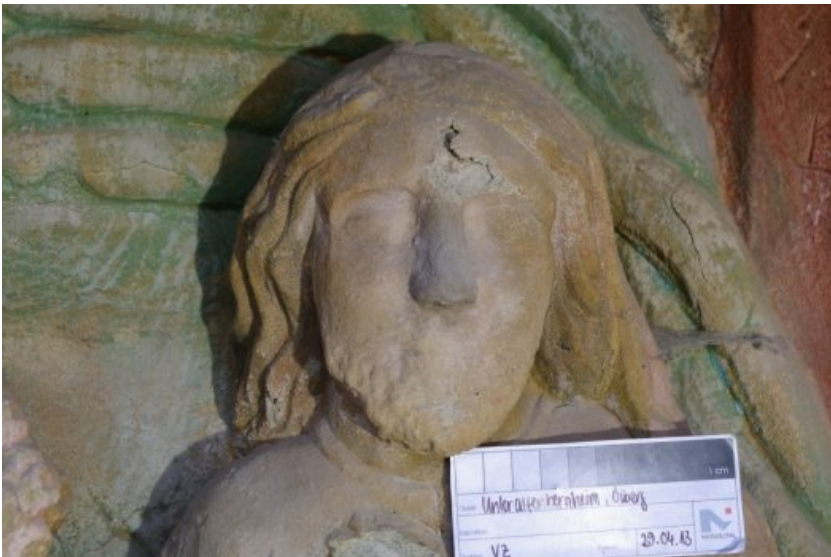
- Schmutzauflagen
- fragile Fassungsbereiche
- Schäden durch bauschädliche Salze
- entfestigte Sandsteinbereiche sowie Risse, Schalen und Hohlstellen
- Verlust von Farbschichten
- defekte Altergänzungen und formal unpassende Altergänzungen
- lose Schmutzauflagen
- Sandende, hohl liegende und unebene Putzflächen
- stark entfestigte Putzflächen, insbesondere in den unteren Bereichen links und rechts der Nische
- Glattstrich am Nischenboden mit Rissen und Hohlstellen
- Mauerwerksteine angetragen, teilweise aus dichtem Zementmörtel
- Mörtelverbandelung, teilweise hohl liegend
- dunkler dünnschichtiger Mörtel auf Werksteinoberflächen
- Risse und Schalen in Werksteinen
- defekte Altergänzungen und Fehlstellen im Sandstein
- Funktionslose Metallteile – vermutlich zur Befestigung eines Gitters vor der Nische

Exemplarisches Schadensbild am figürlichen Schmuck des Reliefs mit Fassung

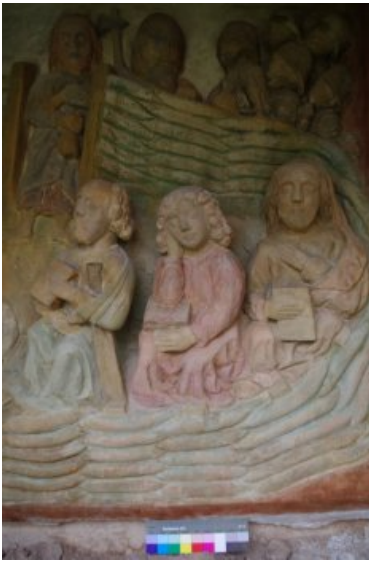
Ausschnitt des Ölbjergreliefs nach der Konservierung
