REFERENZ

Diverse Bildstöcke

2018-2018

Lichtenfels

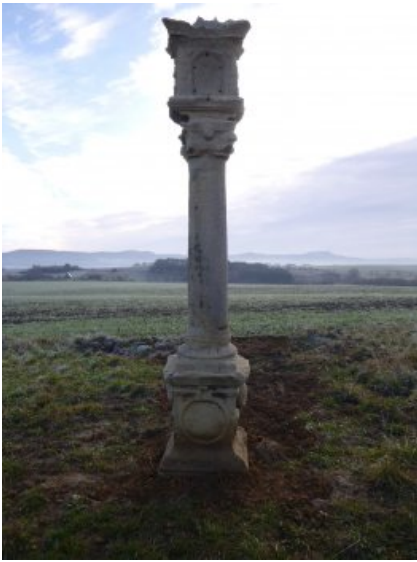
Vorzustand: Bildstock, Säule mit vierseitigem Aufsatz vor der Maßnahme.

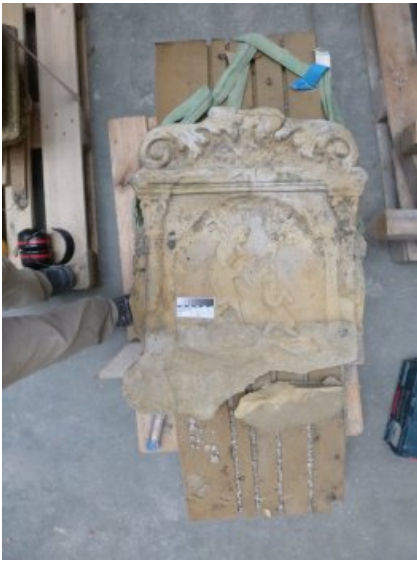
Endzustand nach Ergänzung und Fundamentierung

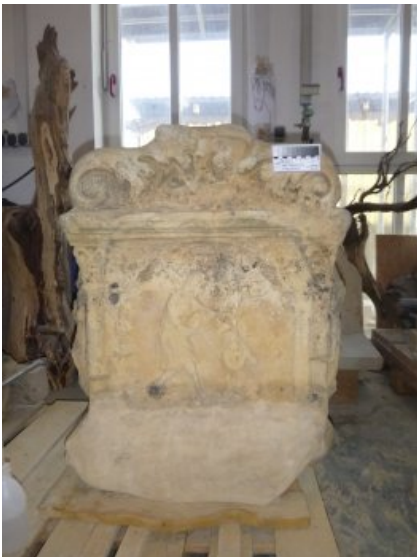
Zwischenzustand: Der ergänzte Bereich nach Überarbeitung der Steinersatzmasse und farbliche Anpassung an Bestand.

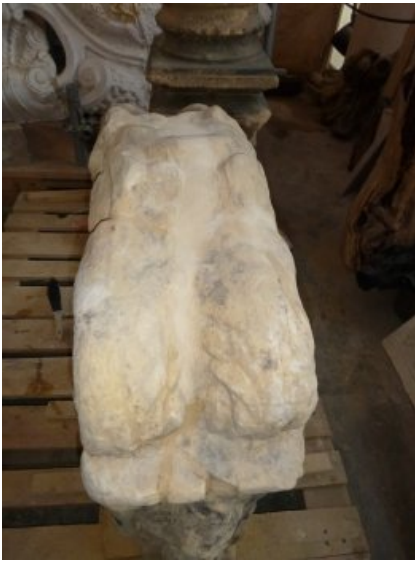
Zwischenzustand: Oberflächlich wurden die Risse mit mineralischer, an den Stein angepasste Steinersatzmasse verschlossen und Fehstellen ergänzt.

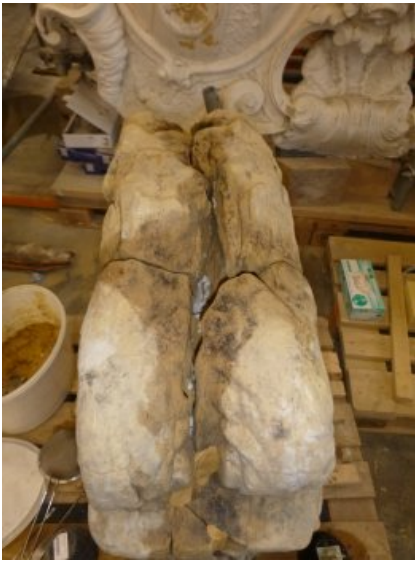
Zwischenzustand: Aufsicht auf den Stein, vorhandenen Riss wurden mit mineralischem Injektionsmörtel verfüllt.

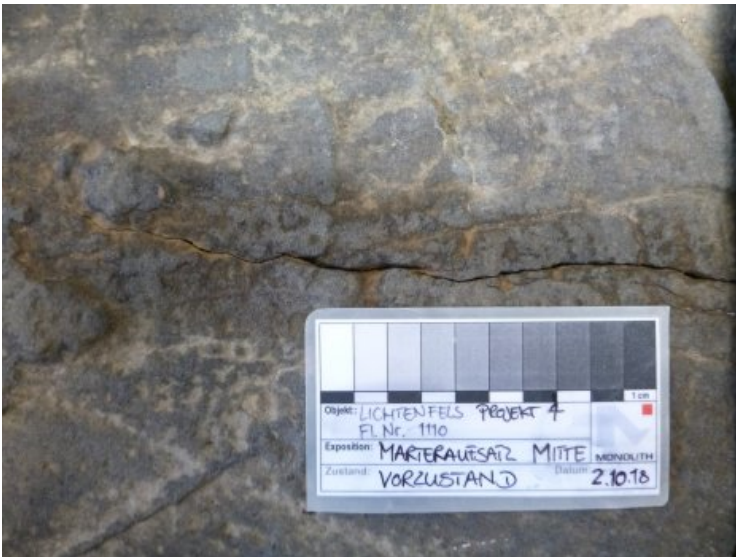
Vorzustand: Weiterer Riss im Aufsatz, verursacht durch einen korrodierten Metallhorn im Aufsatz.

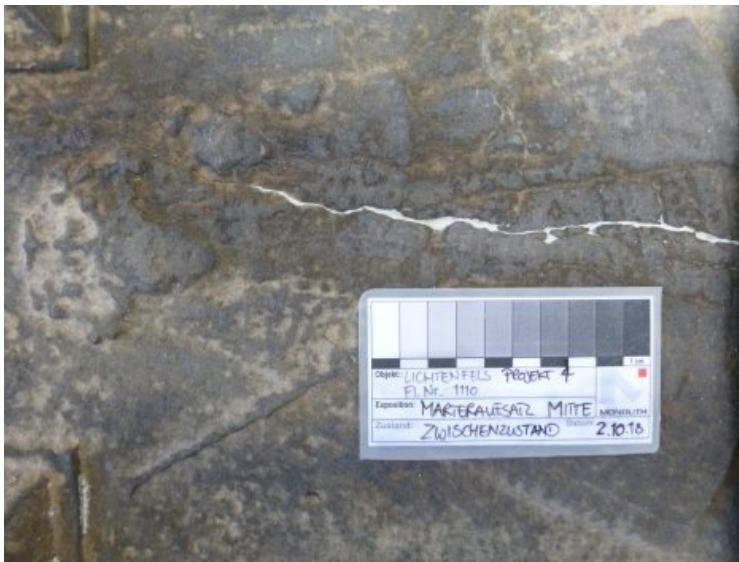
Zwischenzustand: Mineralische Masse wurde injiziert, anschließend der Riss auch oberflächlich verschlossen.

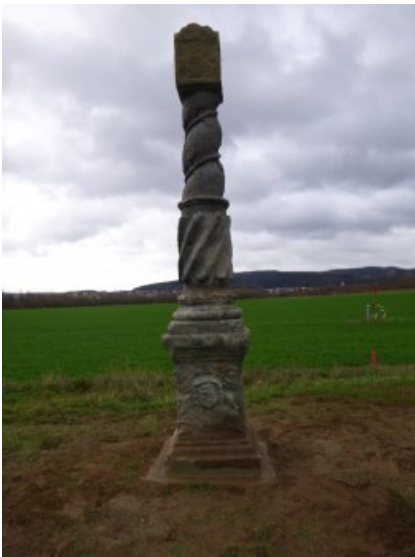
Vorzustand: Bildstock, gewundene Säule mit vierseitigem Aufsatz

Endzustand: Bildstock nach der Restaurierung mit neuer Fundamentierung.
