REFERENZ

Diverse Bildstöcke

2018-2018

Das Ziel der Restaurierung der Martern bzw. Bildstöcke war der Substanzerhalt unter Wiederherstellung eines einheitlichen Gesamtbildes. Dieses wurde durch Reinigung, teilweises Ausgraben, Neuversetzen und dem partiellen Abbau von Bildstöcken umgesetzt werden. Die Restaurierung erfolgte in der Werkstatt in Bamberg.

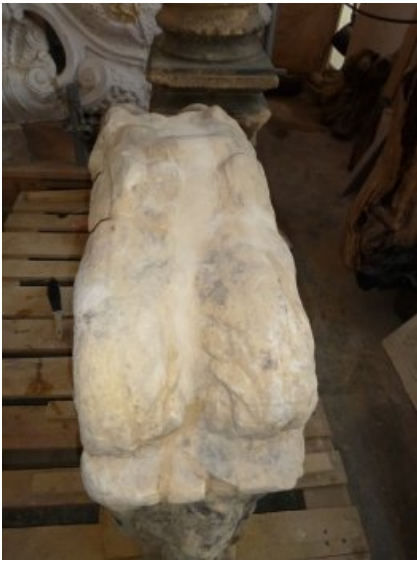
Zwischenzustand: Oberflächlich wurden die Risse mit mineralischer, an den Stein angepasste Steinersatzmasse verschlossen und Fehstellen ergänzt.

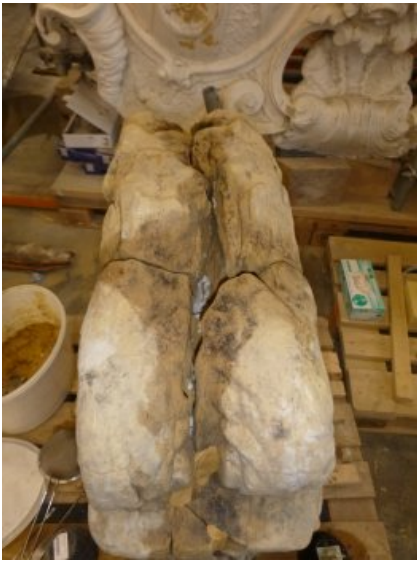
Zwischenzustand: Aufsicht auf den Stein, vorhandenen Riss wurden mit mineralischem Injektionsmörtel verfüllt.
