REFERENZ

Veste

Wappen an der Rautenkranzbastion
2013-2013

Konservierung und Restaurierung der schadsalzbelasteten Bauzier, die bereits in den 80er Jahren restauriert wurde.

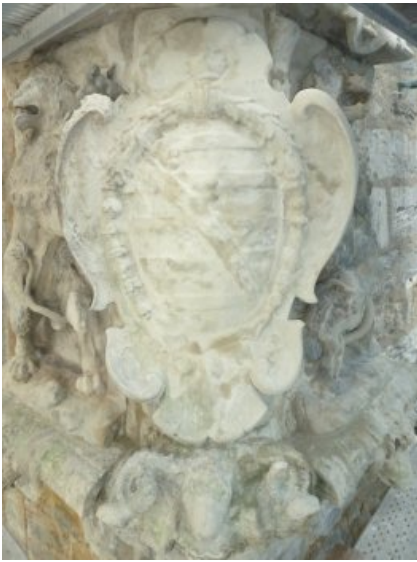
Ansicht des Wappenschildes im Endzustand, Altergänzungen wurden mit KSE-Schlämmen integriert.

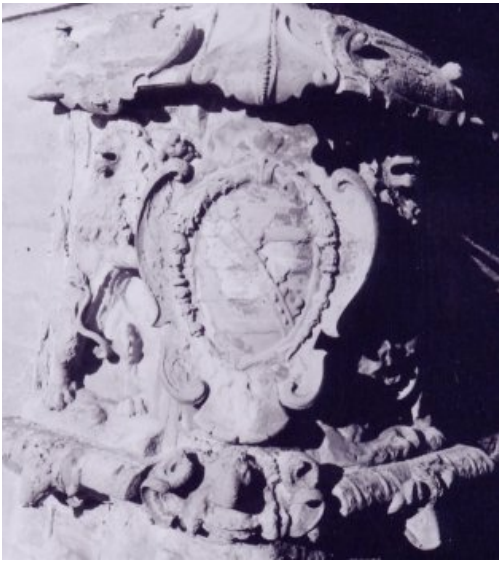
Das mehrteilige Wappen im Vorzustand 1999.

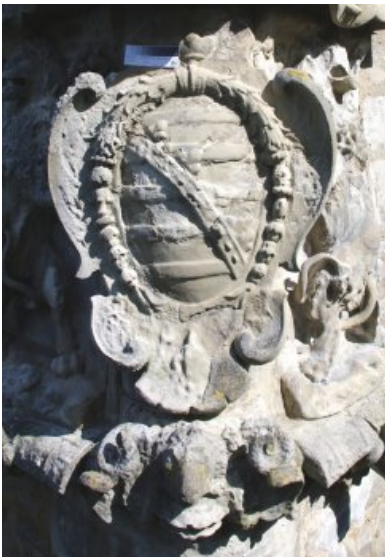
Ansicht des Wappenschildes im Vorzustand. Es befinden sich störend wirkende Altergänzungen mit Randablösungen am Wappenschild.

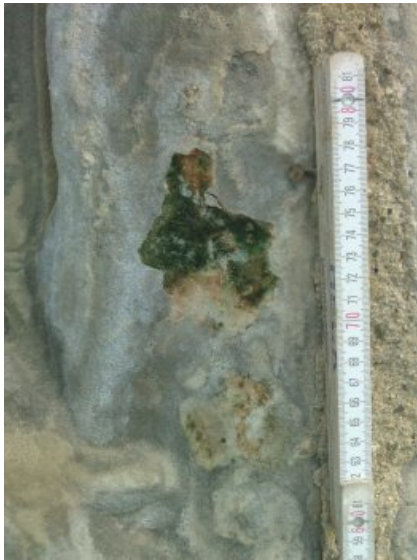
Sich lösende Schalen mit vormaliger Verfüllung mit organischem Harz.

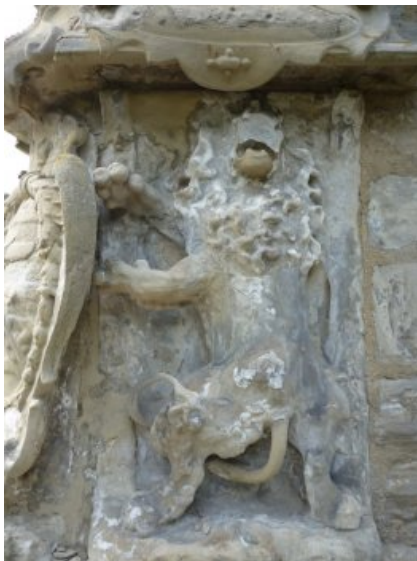
Vorzustand des östlichen Wappenteiles, schreitende Löwen - starke Verfärbung.

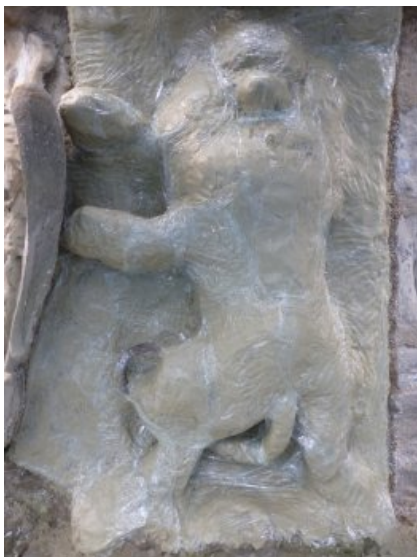
Kompressenaufgabe zur Salzminimierung, 1 Woche Durchfeuchtung, 2 Wochen Trocknung.
