REFERENZ

Fußgängerbrücke

Der sogenannte "Hasensteg" ist eine aus Sandsteinquadern gemauerte Bogenbrücke. Diese zeigt im Mauerwerk ein hohes Maß an Witterungsschäden bis hin zu Verformungen, wodurch sich das Objekt als instabil erweist.

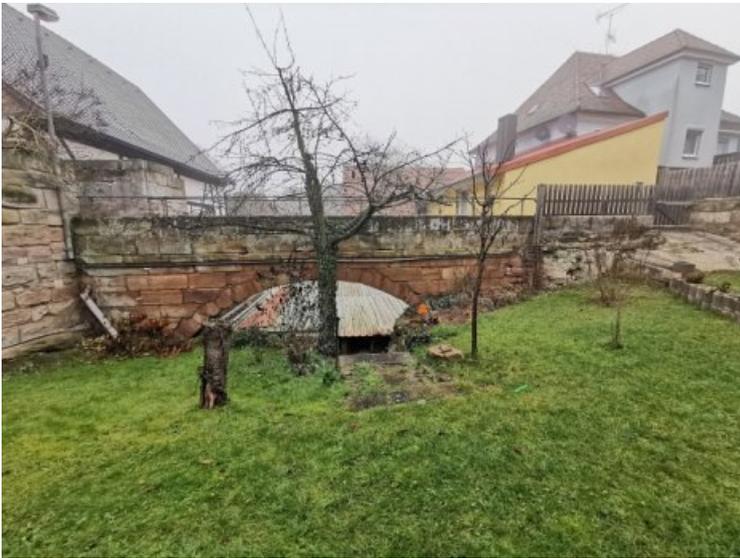
Die Brücke im Vorzustand: Es treten biogener Bewuchs, defekte Fugen, Risse im Mauerwerk und stark reduzierte Werksteine auf.

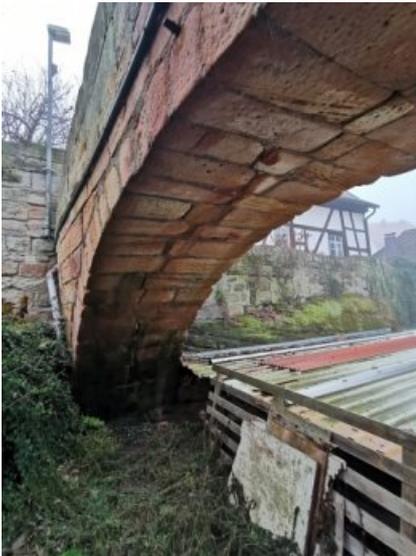
Die Unterseite der Brücke zeigt Risse, defekte Fugen und Algenbewuchs.
