### Vestnertorbrücke

Brückenpfeiler  
2013-2014

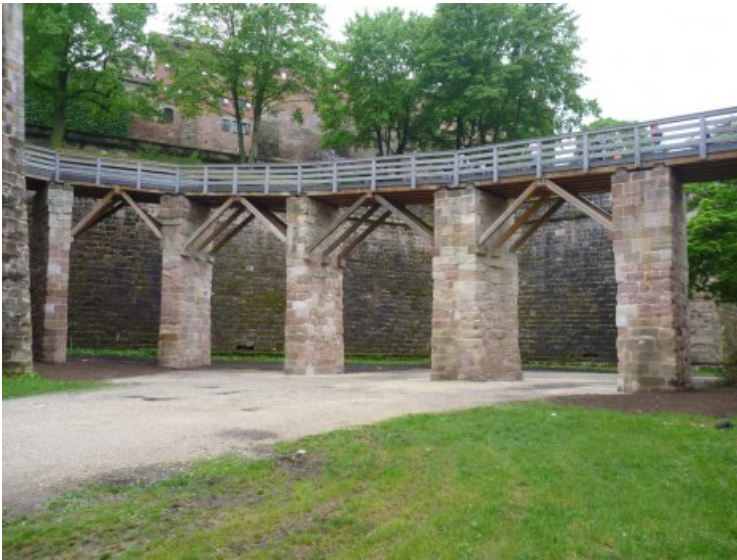
Die Vestnertorbrücke nach der Restaurierung

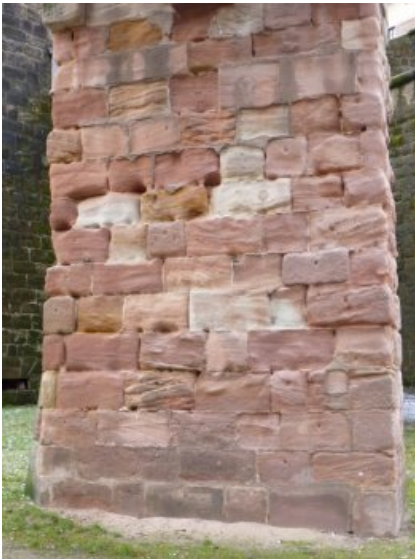
In den im Vorfeld der Restaurierung erfolgten Untersuchungen wurde festgestellt, dass die Schäden von Salzen herrühren, bei denen es sich hauptsächlich um Natriumchlorid (Kochsalz) handelt, dass als Folge der Winterstreueung auf dem ehemals durchlässigen Fußgängerüberweg von oben nach unten in das Mauerwerk eingetragen worden war.

Vor der Konservierung und Restaurierung: die oberflächennahen Bereiche sind durch bauschädliche Salze verloren gegangen.

- Reinigung Heißdampf
- Vorreinigung trocken
- Partikelstrahlreinigung
- Salzminderung mittels Kompressen in 4 Zyklen
- Festigung, Sicherung Risse und Schalen
- Ergänzung, Altergänzung
- Fugensanierung
- Neuteile und Vierungen
- Mauerwerksanker
- Instandsetzen Fundamentzone

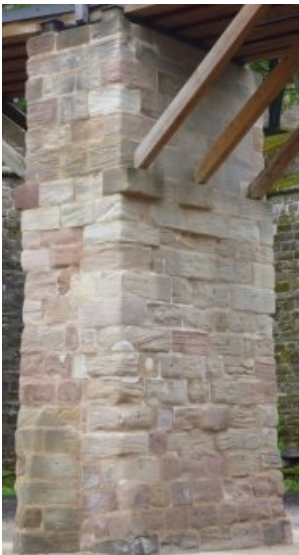
Nach der Konservierung und Restaurierung der Brückenpfeiler.
