REFERENZ

Steinerne Brücke

Bruckmandl
2015-2018

Das Restaurierungsziel der Bruckmandlskulptur im Zuge der umfangreichen Instandsetzung der Steinernen Brücke war der Substanzerhalt und die Sicherung des Bestandes durch Wiederherstellung von Wasserabläufen und die Arretierung gelockerter Teile bei gleichzeitiger Erzeugung einer gleichmäßigen und vervollständigten Gesamterscheinung.

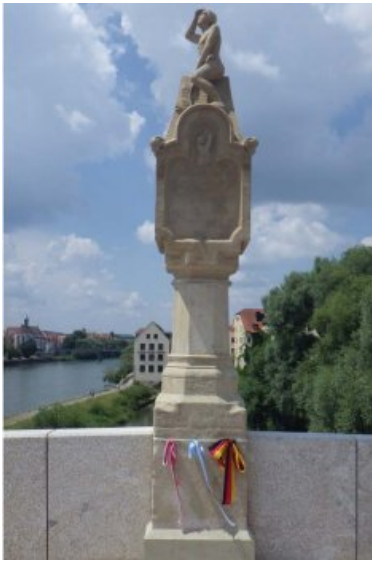
Das Bruckmandl nach Wiederaufstellung auf der Steinernen Brücke in Regensburg.

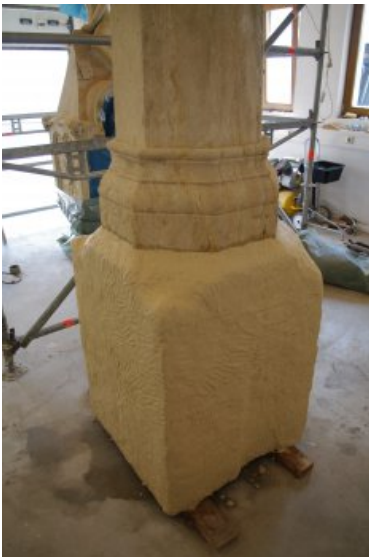
Zur Reduzierung bauschädlicher Salze wurde der Säulenstumpf mit Kompressen eingepackt.
