### Ehem. Dominikanerkloster Burgstr.6

Fassaden, Einfriedungsmauern, Brunnen, Skulptur  
2019-2020

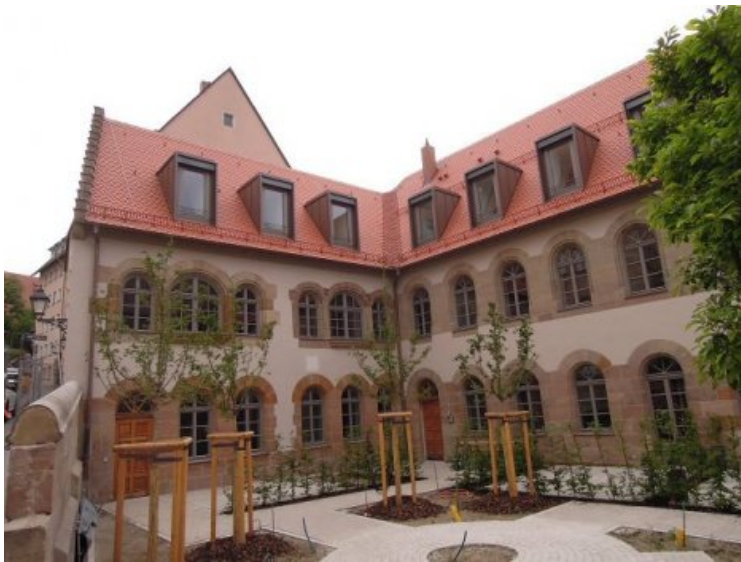
Gesamtansicht nach Abschluss der Restaurierung

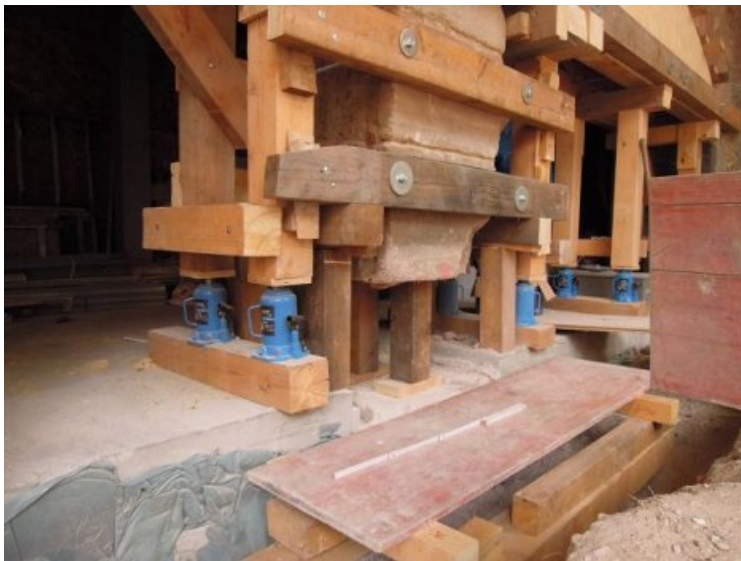
Massiver Natursteinaustausch an der Arkade

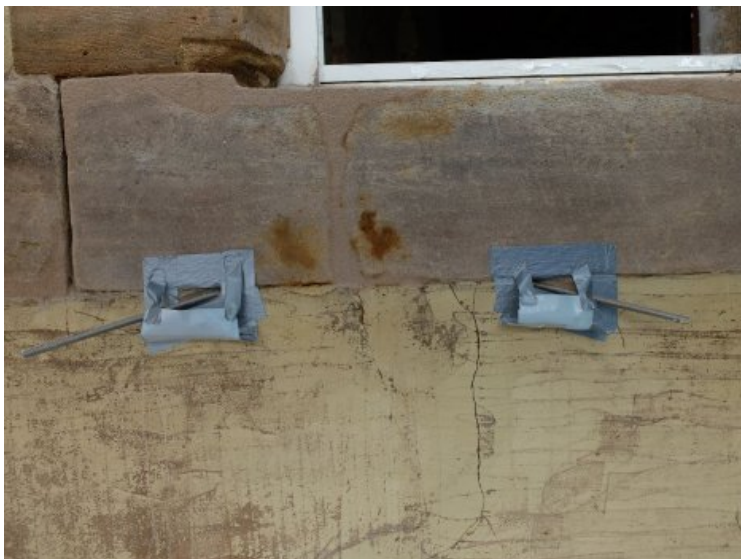
Vernadelung gebrochener Bauteile

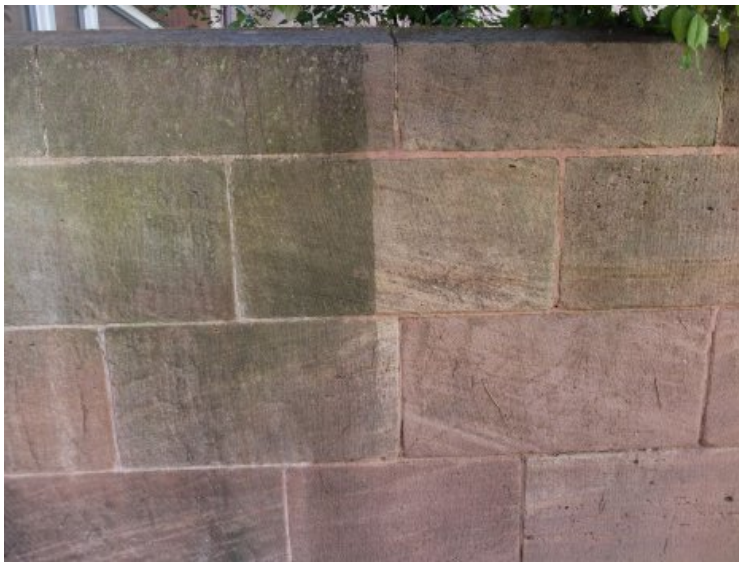
Reinigungsmuster mit Heißdampf

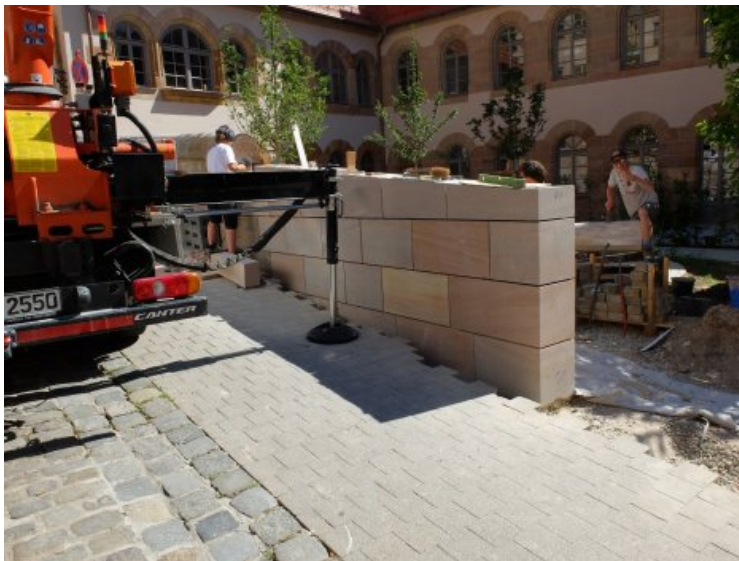
Wiedererrichten der westlichen Mauer

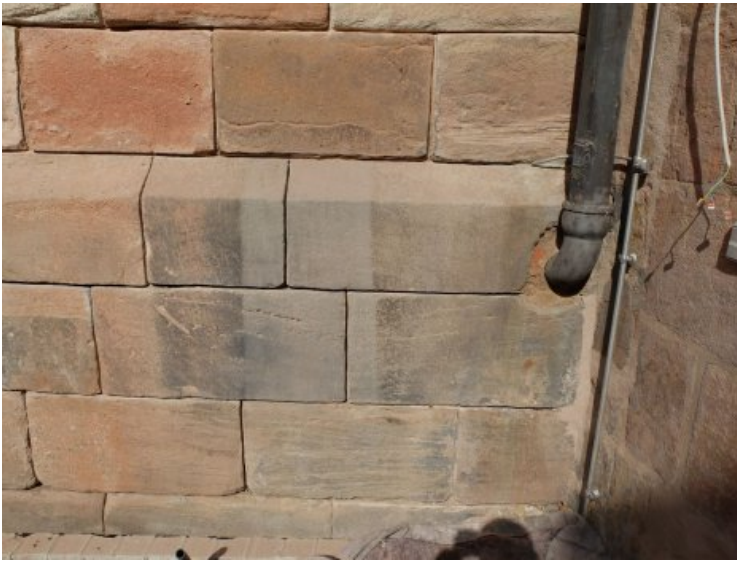
Reinigungsmuster Partikelstrahlverfahren

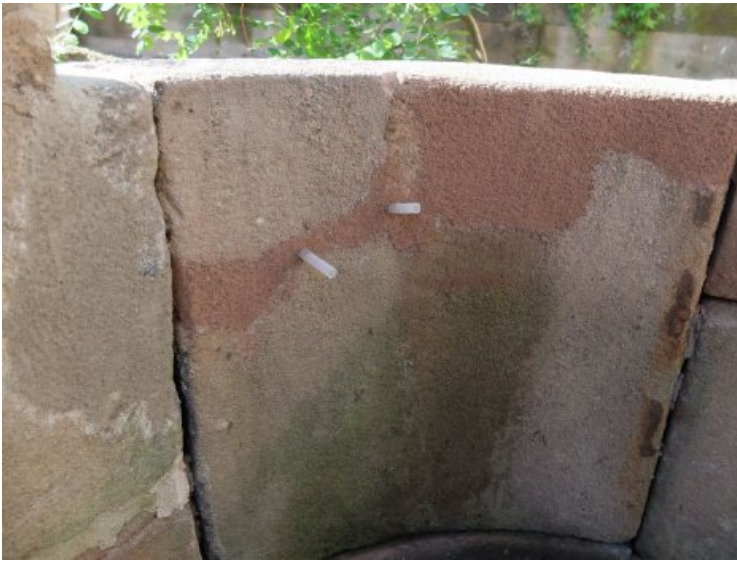
Rissbehandlung und  
Fehlstellenergänzung
