REFERENZ

Wohn- und Geschäftsgebäude

Abschnitte der Natursteinfassade
2024-2025

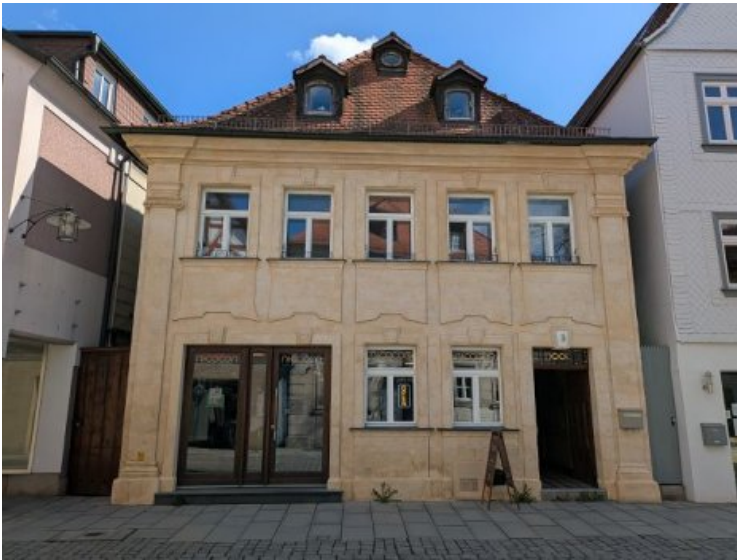
Die Hauptfassade des Gebäudes entlang der Hauptstraße nach Fertigstellung sämtlicher Arbeiten im März 2026 - ein Farbanstrich folgte zu einem späteren, unbekanntem Zeitpunkt.

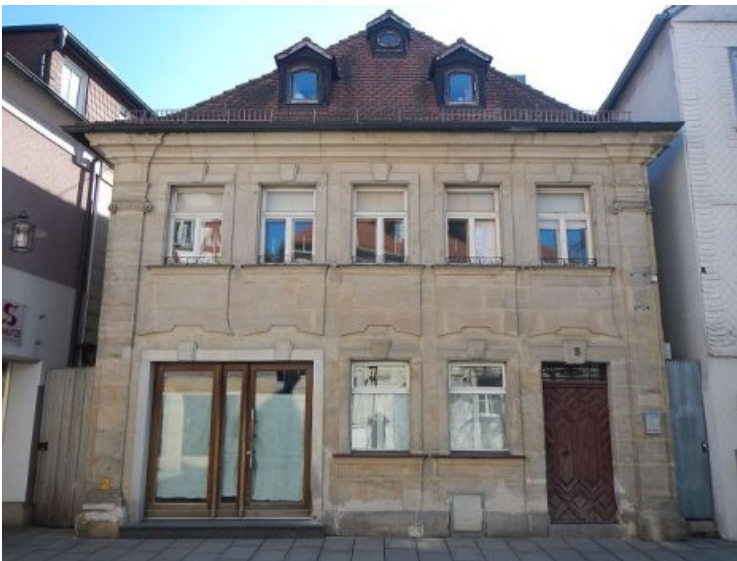
Aufnahme der Hauptfassade im März 2023 im Vorzustand.

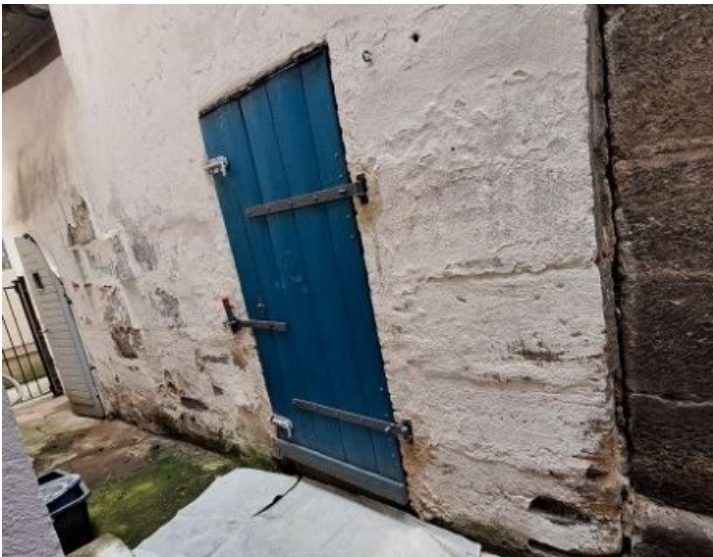
Aufnahme der stark beschädigten Putzfläche am Hinterhaus im Vorzustand.

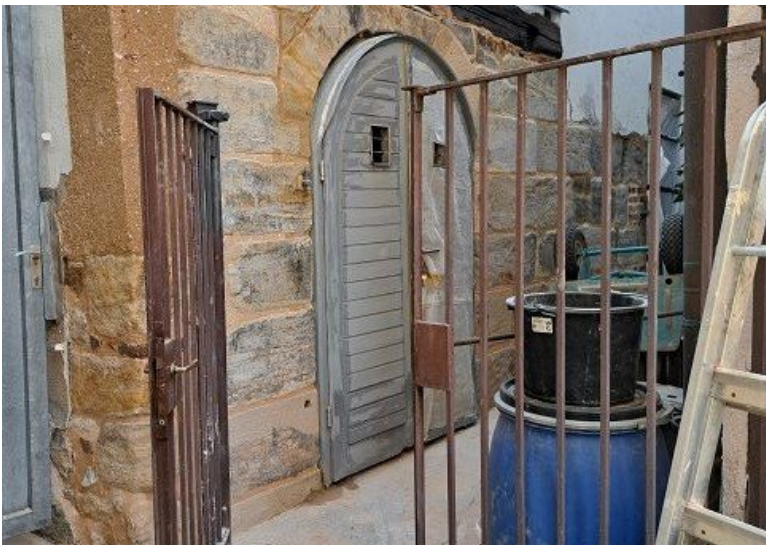
Blick auf den fertiggestellten Bereich am Hinterhaus.

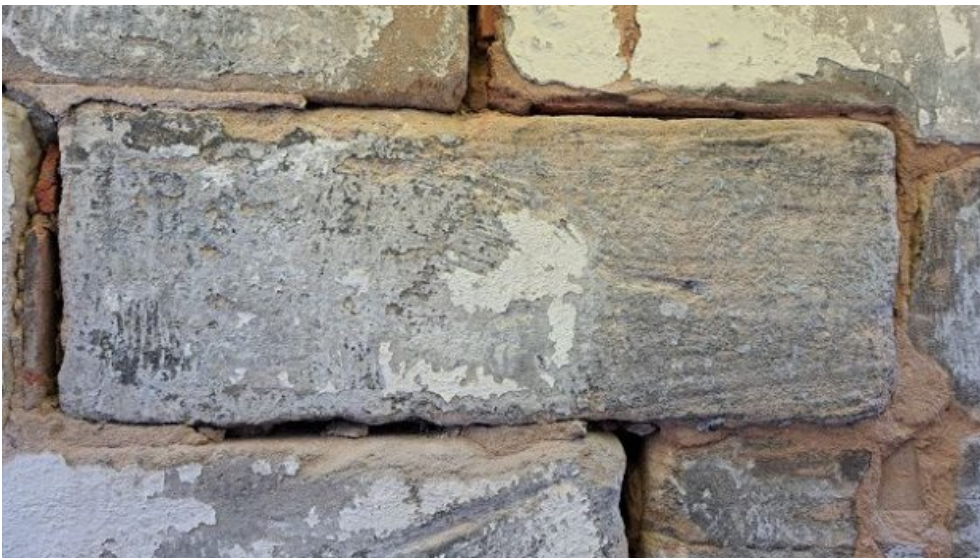
Der weiße Kalkanstrich auf der Natursteinoberfläche sollte mittels Partikelstrahlreinigung entfernt werden - hier der Vorzustand.

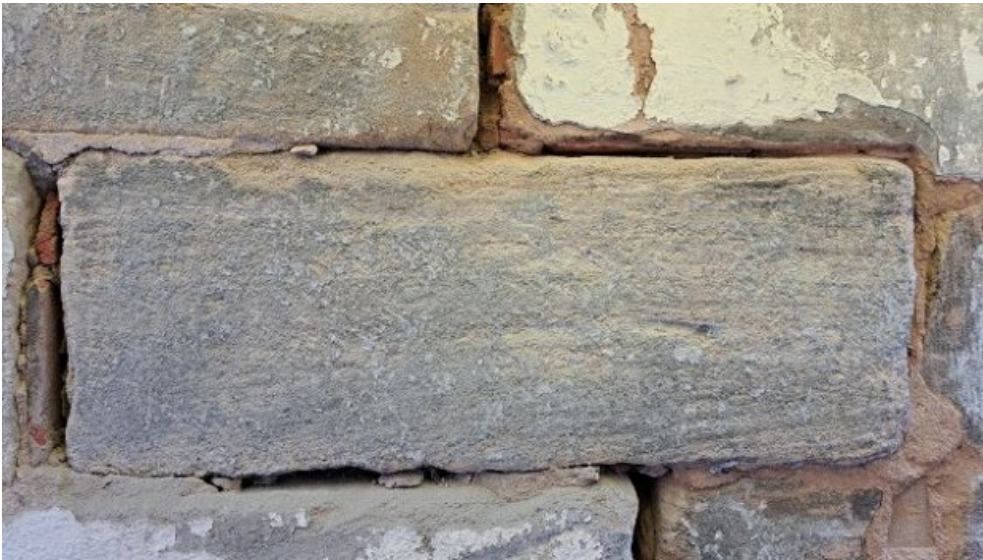
Aufnahme des gleichen Quaders nach dessen Reinigung.

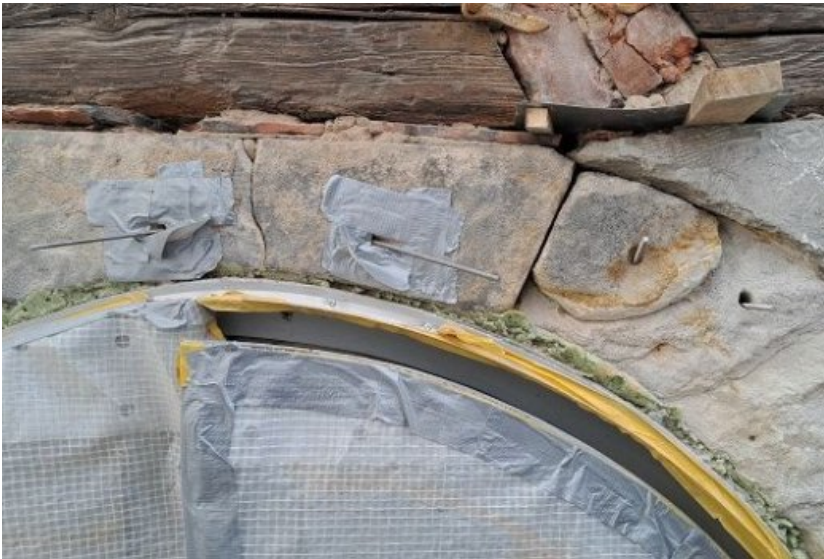
Aufgrund der stärkeren Beschädigung der Steine eines Rundbogens oberhalb einer Tür mussten diese zur statischen Sicherung vernadelt werden.
