**Armeemuseum Ingolstadt (Depot), Skulptur eines Kriegers ,
3 Schriftplatten**

Skulptur, Schriftplatten
2018-2018

Das Ziel der Restaurierung der Kriegerskulptur sowie der 3 Schriftplatten aus Rotmarmor war der Substanzerhalt sowie Wiederherstellung eines einheitlichen Gesamtbildes.

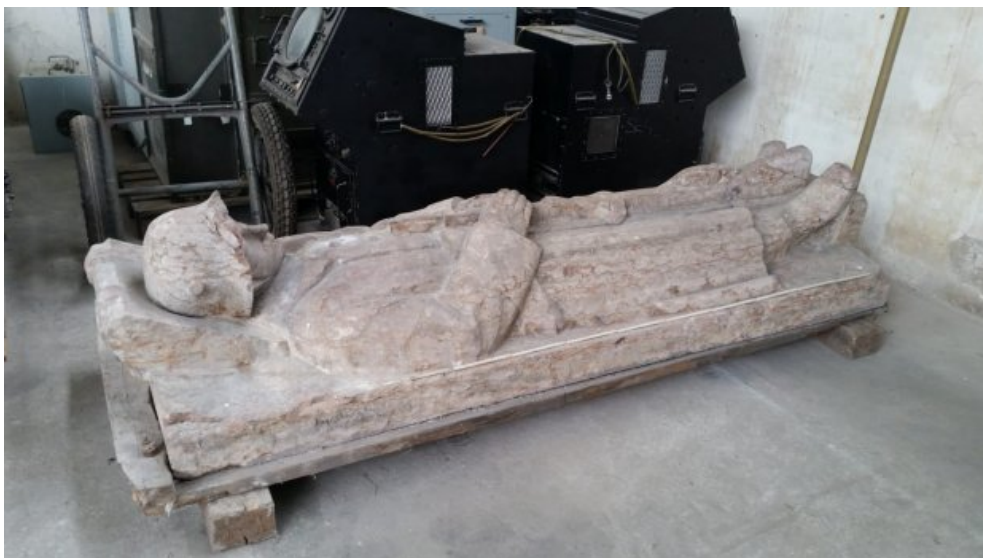
Der Krieger aus Rotmarmor, im Armeemuseum vor der Konservierung und Restaurierung.

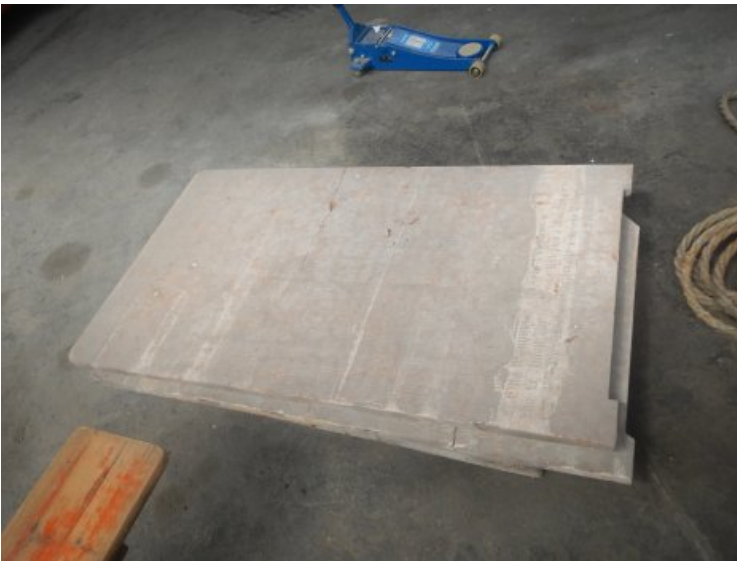
Zwei Schriftplatten aus Rotmarmor im Armeemuseum vor Transport und Restaurierung. Beide Platten waren bereits gebrochen.
