**Armeemuseum Ingolstadt (Depot), Skulptur eines Kriegers, 3
Schriftplatten**

Skulptur, Schriftplatten
2018-2018

Das Ziel der Restaurierung der Kriegerskulptur sowie der drei Schriftplatten aus Rotmarmor war der Substanzerhalt sowie Wiederherstellung eines einheitlichen Gesamtbildes.

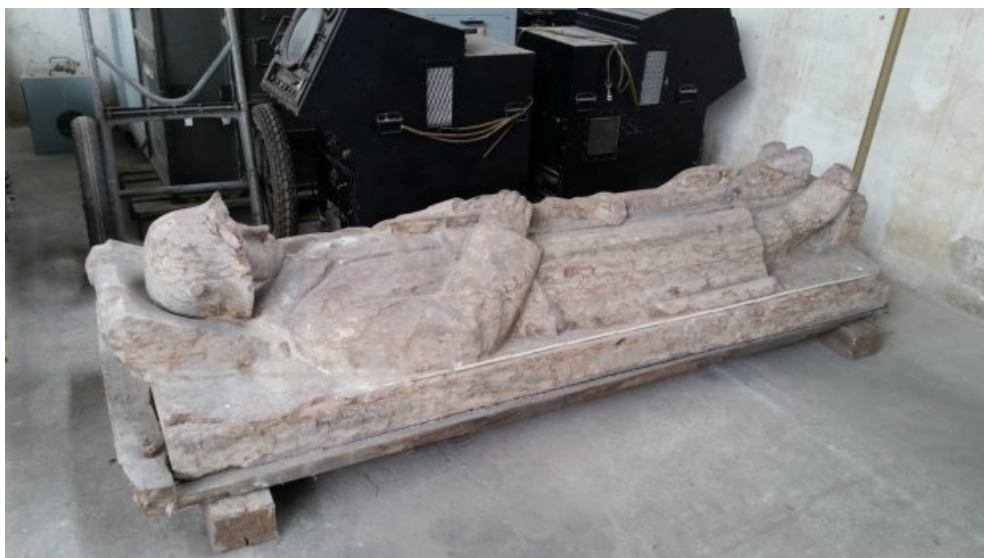
Der Krieger aus Rotmarmor, im
Armeemuseum vor der
Konservierung und Restaurierung.
