REFERENZ

**vormals Kongresshalle - heute Dokumentationszentrum**

Abschnitt der Granitfassade  
2013-2013

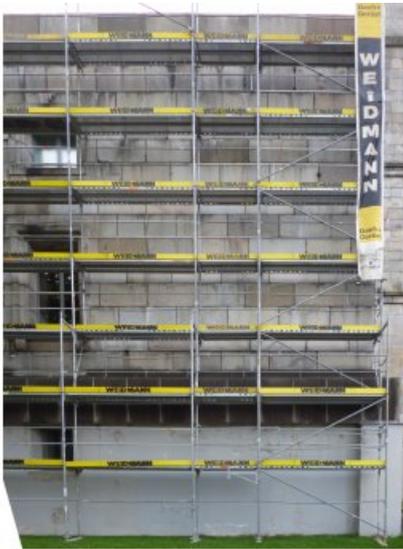
Abschnitt Nordfassade des  
Dokuzentrums im Vorzustand

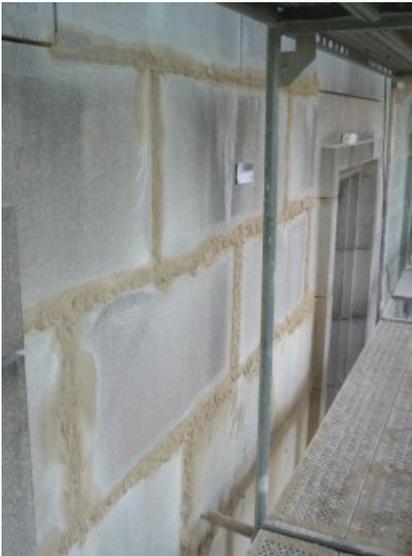
Verfugung mit dem  
Trockenspritzverfahren

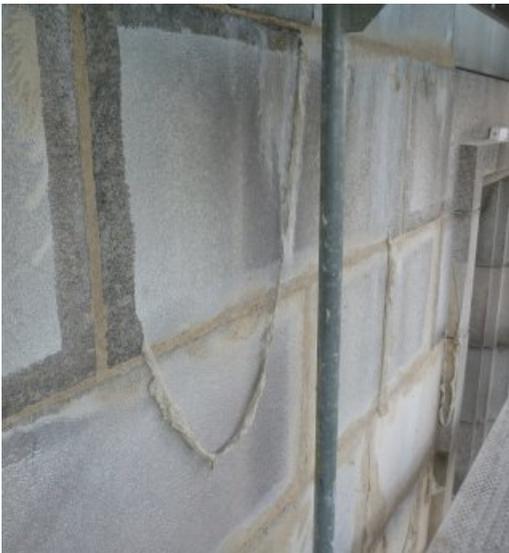
Abnahme der temporären  
Oberflächenbeschichtung zum Schutz  
beim Trockenspritzverfahren

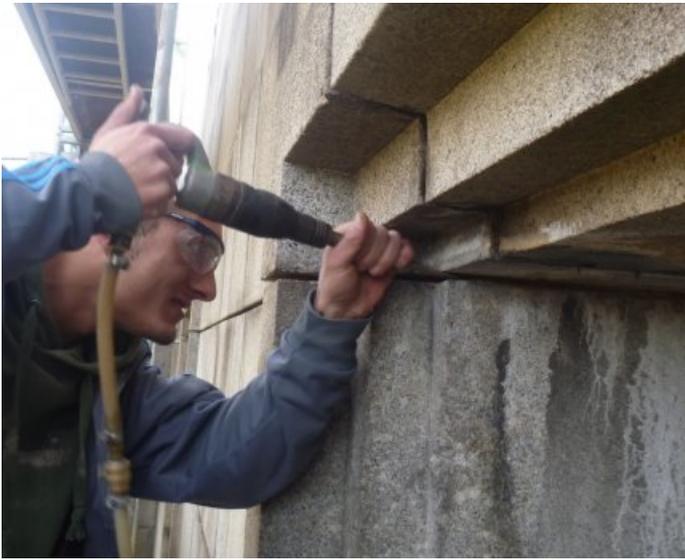
Das Ausräumen der Fugen mit Druckluft betriebenen Werkzeugen
