REFERENZ

Pfarrkirche St. Emmeram

Steinerne Ausstattung im Kircheninneren
2025-2025

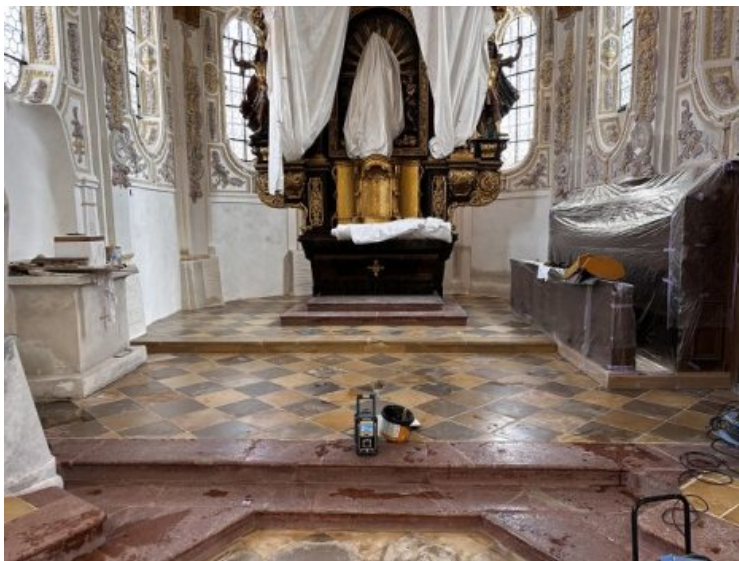
Blick auf Hochaltar und Chorraum nach kürzlich erfolgter Schlussreinigung und dem Beenden sämtlicher Maßnahmen.

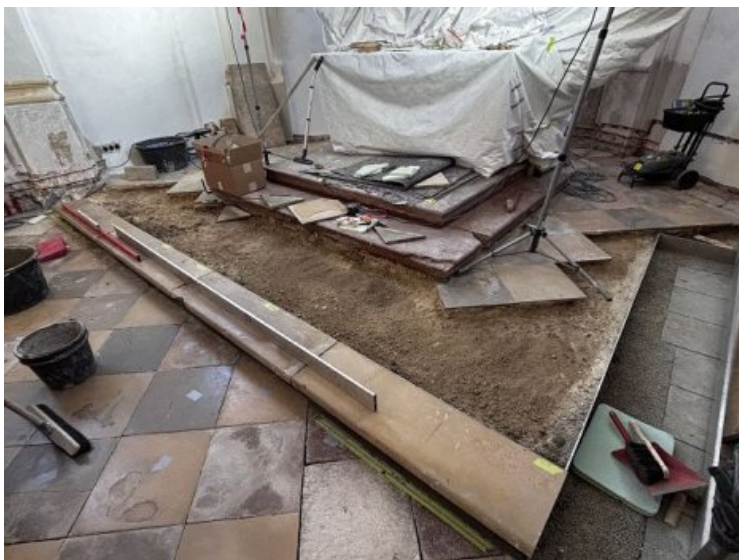
Im Chorraum ist die Stufe, die zum Hochaltar hinleitet, ausgebaut und der Untergrund erneuert worden.

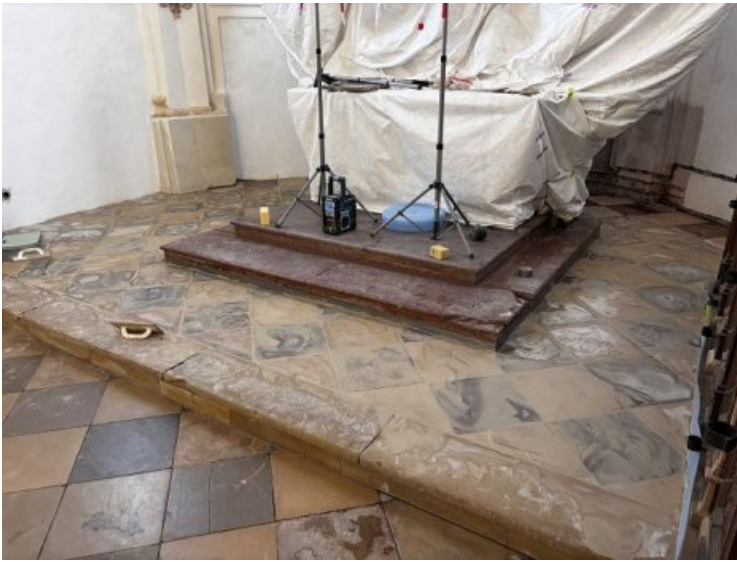
Nach dem Wiederversetzen aller zuvor
ausgebauter Platten wurden
abschließend die offen stehenden Fugen
verfüllt.

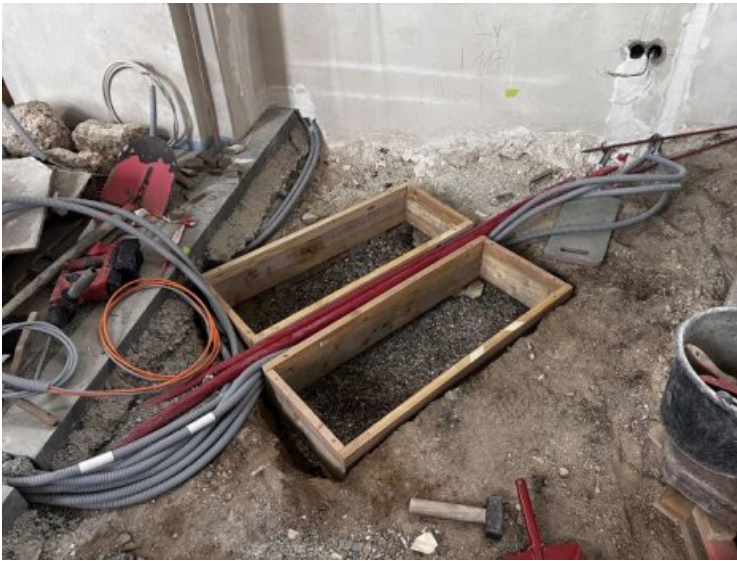
Für das Versetzen des barocken
Taufsteins aus Rotmarmor musste an der
neuen Stelle zunächst ein Fundament
errichtet werden.

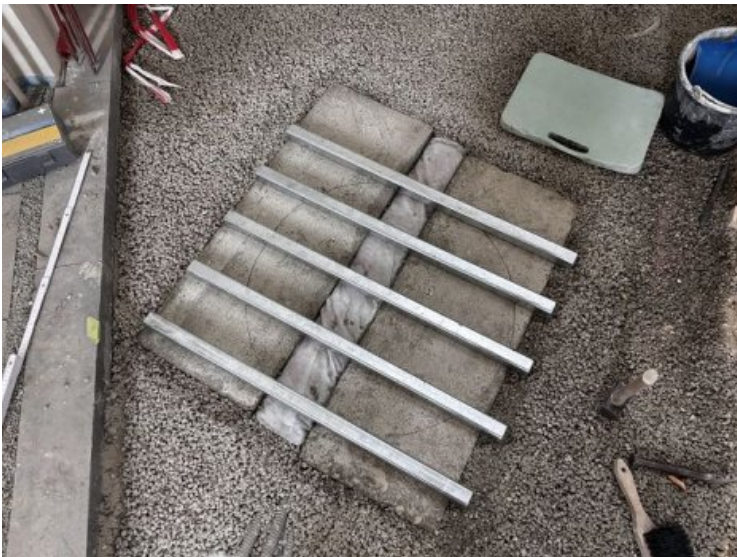
Dieses wurde in Einkornmörtel
eingebettet und zusätzlich mit mehreren
eckigen Stangen an Bewehrungsstahl
(später in Mörtel eingebettet) verstärkt.

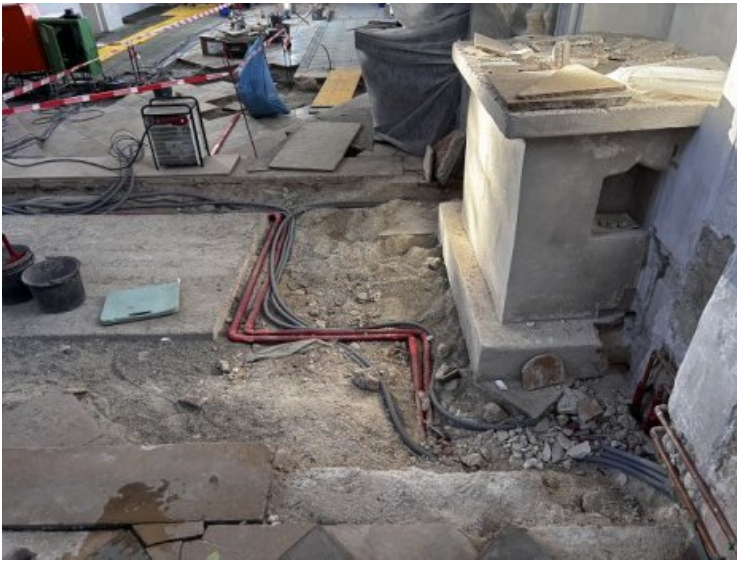
Aufnahme des Altarraumes während den laufenden Restaurierungsarbeiten - hier mussten alle Bodenplatten aufgenommen und der Unterbau erneuert werden.

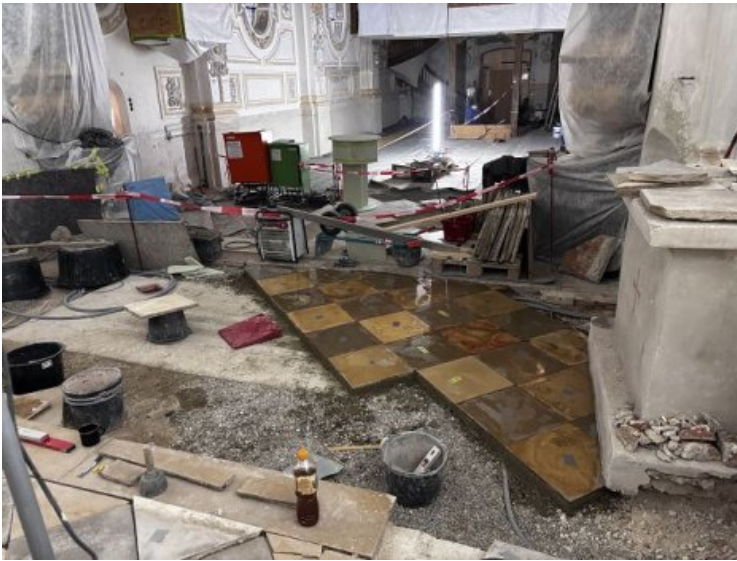
Erst nach dem Auffüllen des Untergrundes sind die restaurierten Platten (Solnhofener Kalkstein) wieder im Diagonalverbund versetzt worden.

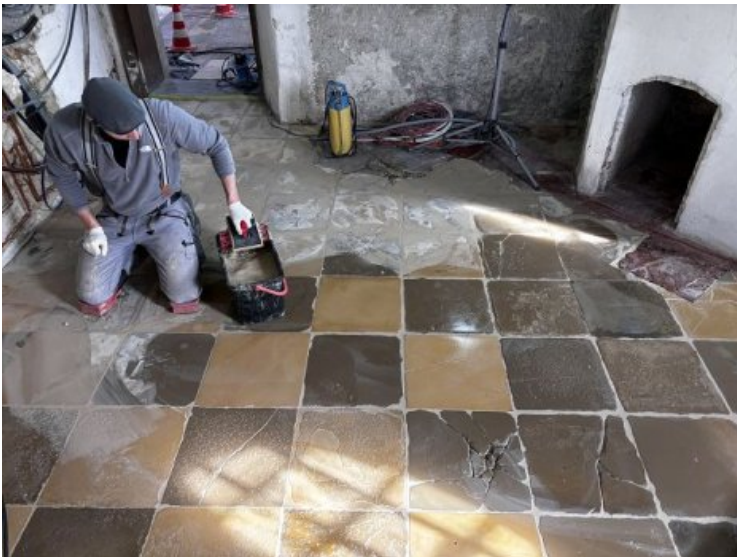
Eine Schlussreinigung nach dem Verfugen - wie hier in der Sakristei - wurde bei allen restaurierten Bereichen durchgeführt.
