REFERENZ

Bildstock am Guldenberg

Bildstock mit Kreuzigung, Sockel mit Darstellung eines Schweißstuches, in Dornheim an der Straße nach Nenzenheim, aus Schilfsandstein.

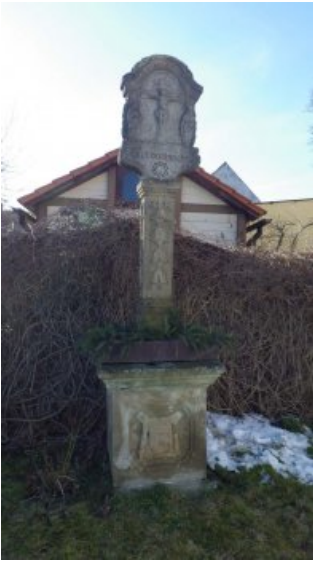
Bildstock mit Kreuzigung, Sockel mit Darstellung eines Schweißstuches, an der Straße nach Nenzenheim.

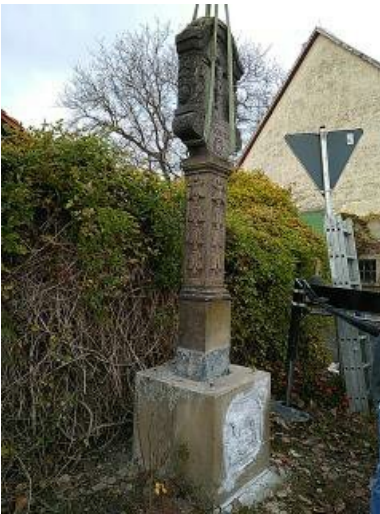
Der Bildstock wurde zur Bearbeitung mittels Kran mit LKW in die Werkstatt verbracht.

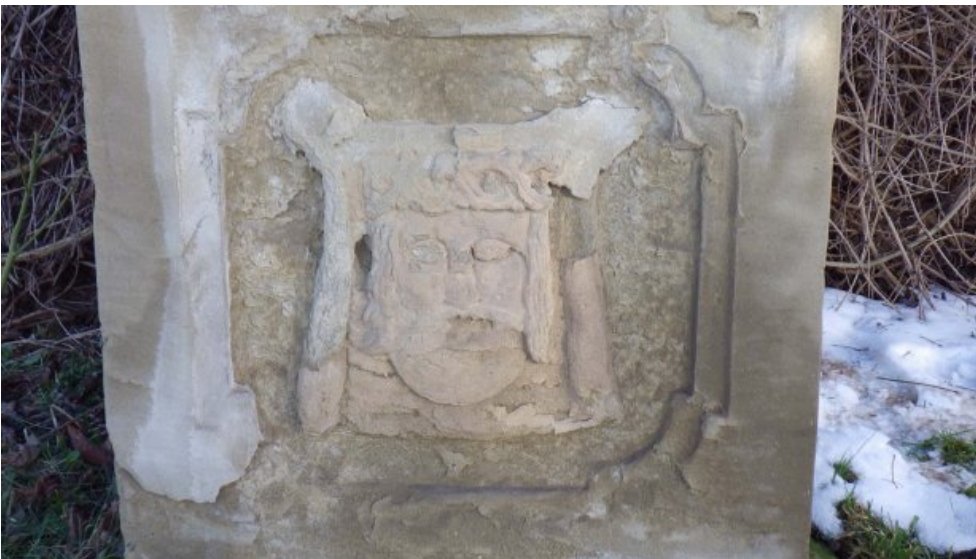
Detail des sehr desolaten Sockels mit Schweißstuch-Relief, vor der Maßnahme.

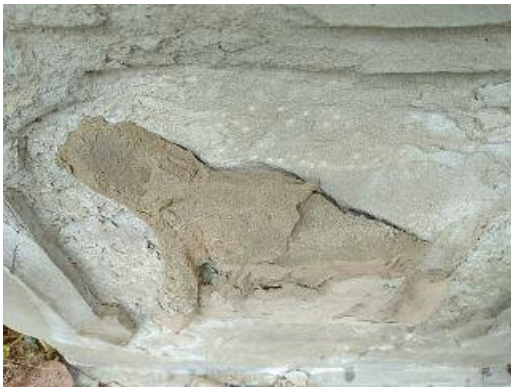
Sockel mit Schweißstuchdarstellung, stark zurückgewitterte und fragile Oberfläche. Oberflächenparallele Ablösung des Kopfes Christi.
