REFERENZ

Kaiserburg Nürnger

Mauerabschnitt Himmelsstallung
2018-2019

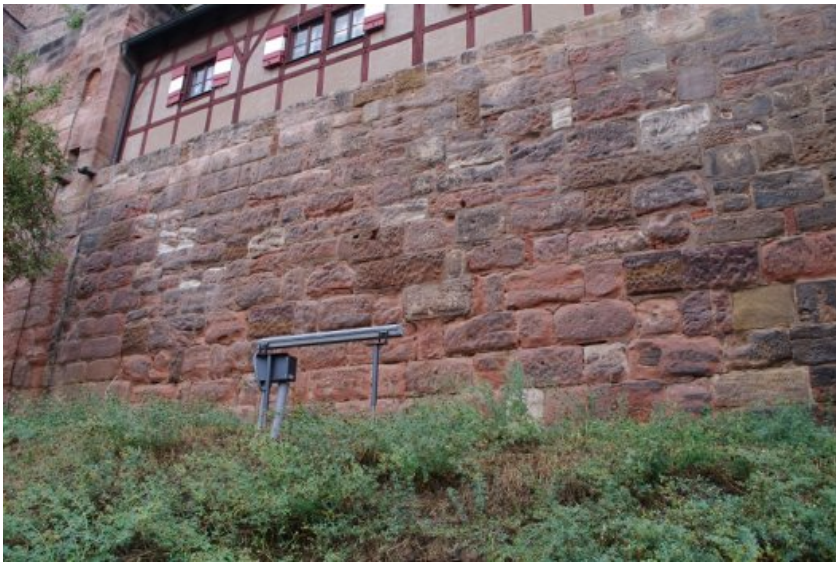
zu bearbeitende Mauerabschnitt, die
Himmelsstallung an der Kaiserburg;
VORZUSTAND

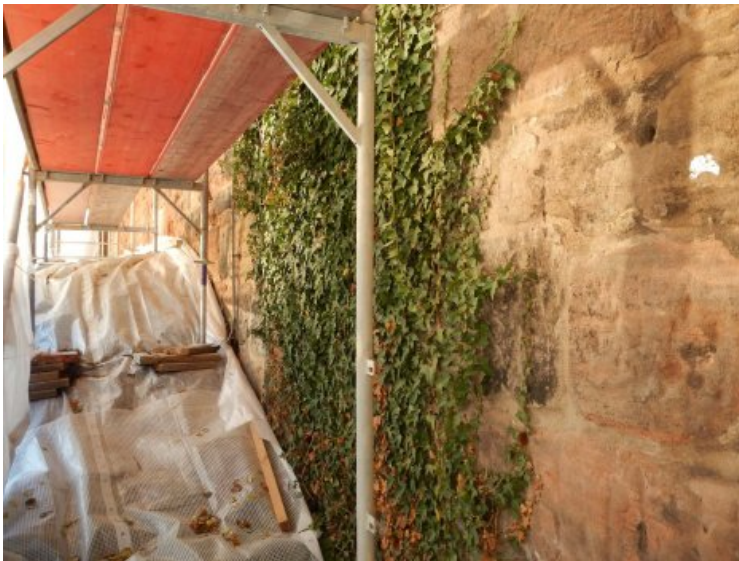
Efeubewuchs am Quadermauerwerk im
unteren Bereich; VORZUSTAND

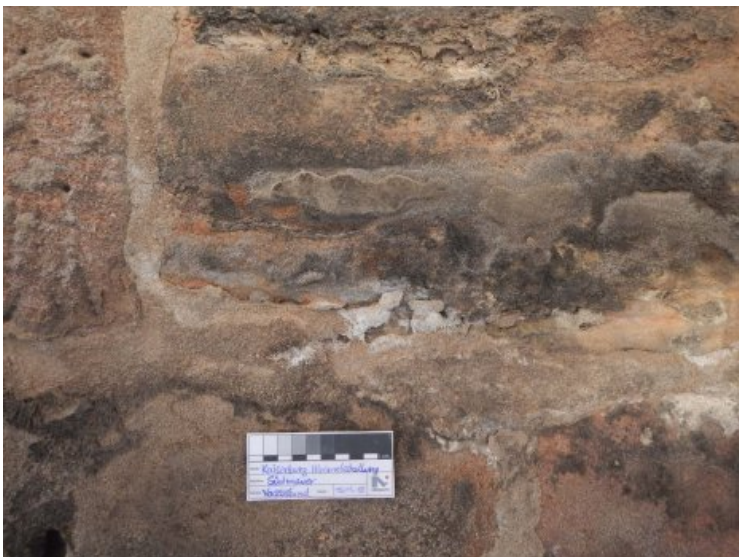
Defekte Fugen sowie Ausblühung
bauschädlicher Salze; VORZUSTAND

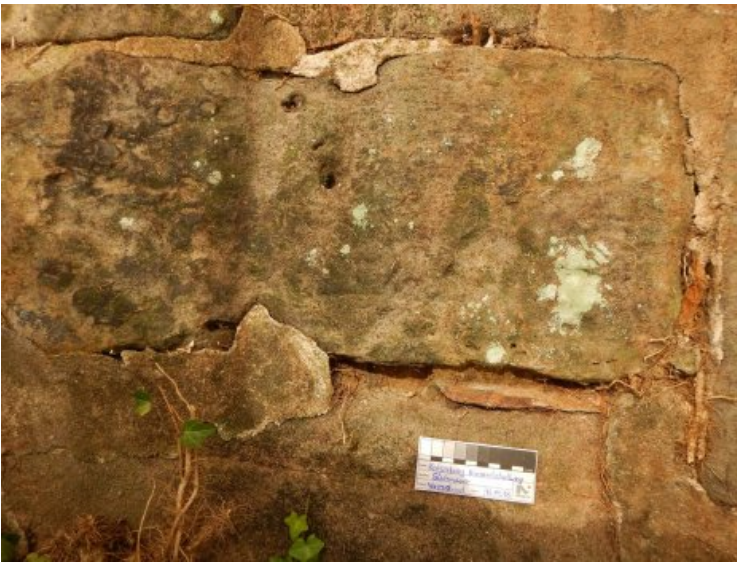
Wurzelnde Pflanzen in den Fugen;
VORZUSTAND

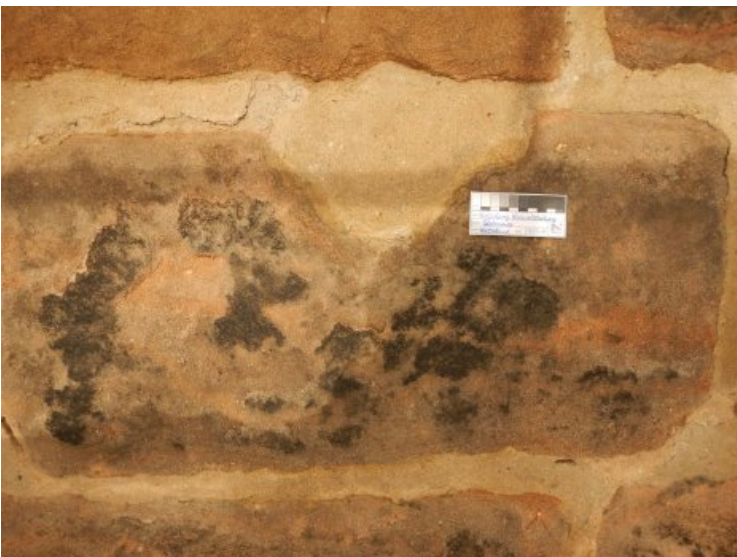
Defekte Fugen, Schalen und schwarze
Krusten am Mauerwerk; VORZUSTAND

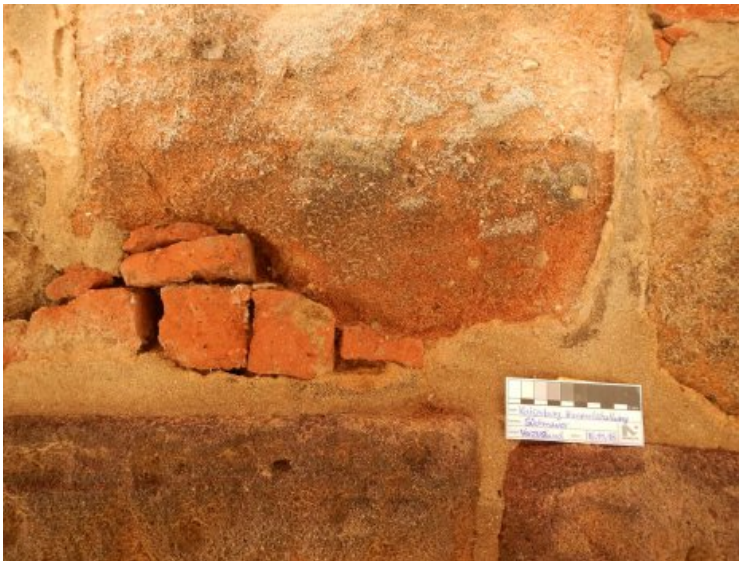
Defekte Ziegelauswicklungen, vermutlich durch verschließen von Balkenlöchern entstanden; VORZUSTAND
