## REFERENZ

### **Bildstock am Wegkreuz**

Haundorf

Stadt Herzogenaurach

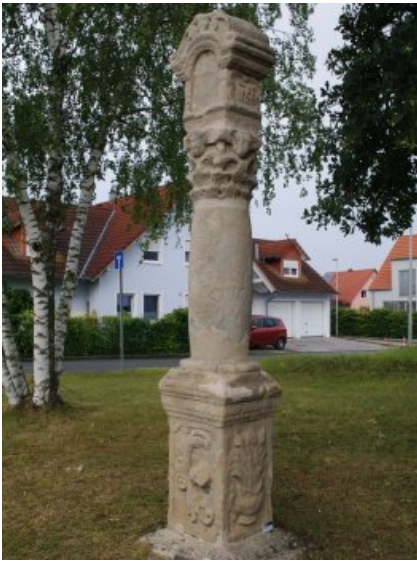
Der Bildstock an der Kreuzung von Kapellenstraße und Krohäckerstraße nach Wiedererrichtung, Reinigung und Fehlstellenbehandlung.

Die Bruchstücke wurden in der Werkstatt gereinigt und wieder miteinander verbunden, so dass der Bildstock an seinem ursprünglichen Standort rekonstruiert werden konnte. Durch die einzeln durchgeführten Restaurierungs- und Pflegemaßnahmen am Rhätsandstein, konnte ein einheitliches Gesamtbild des Steinmonuments erreicht werden.

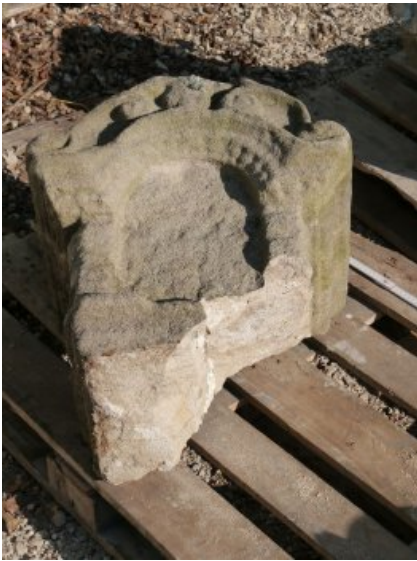
Der obere Teil der Säule war heruntergestürzt und in mehrere Bruchstücke aufgespalten. Der Sockel stand weiterhin, die Befestigung am Schaft war jedoch beschädigt.

Erstes Fragment des Aufsatzes.

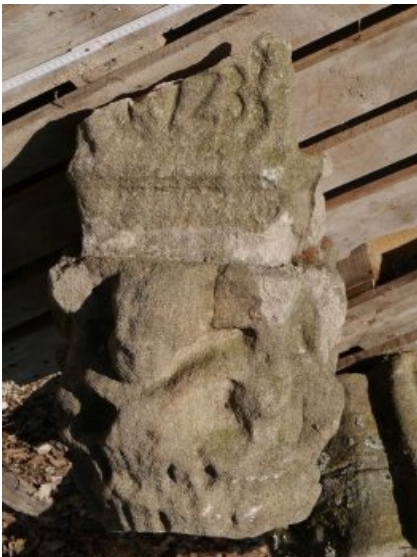
Zweites Fragment des Aufsatzes mit Jahreszahl.

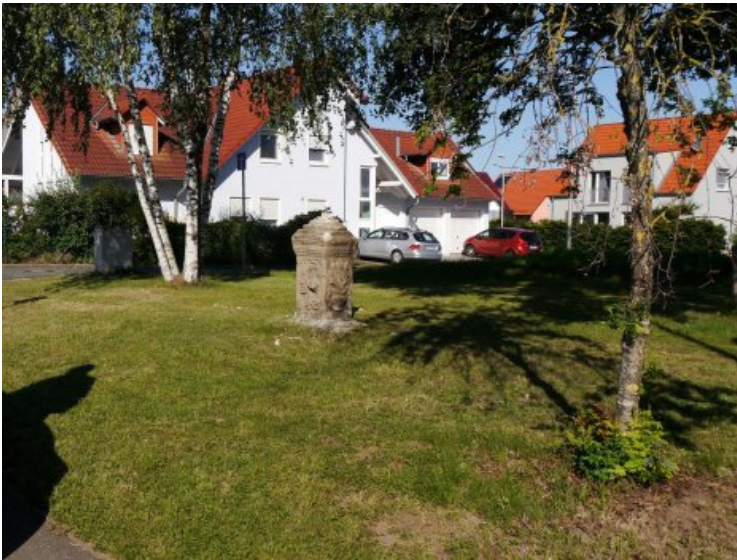
Der verbliebene Sockel.

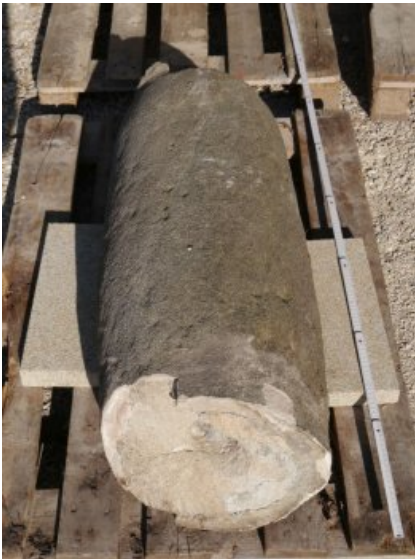
Säulenschaft im Vorzustand.

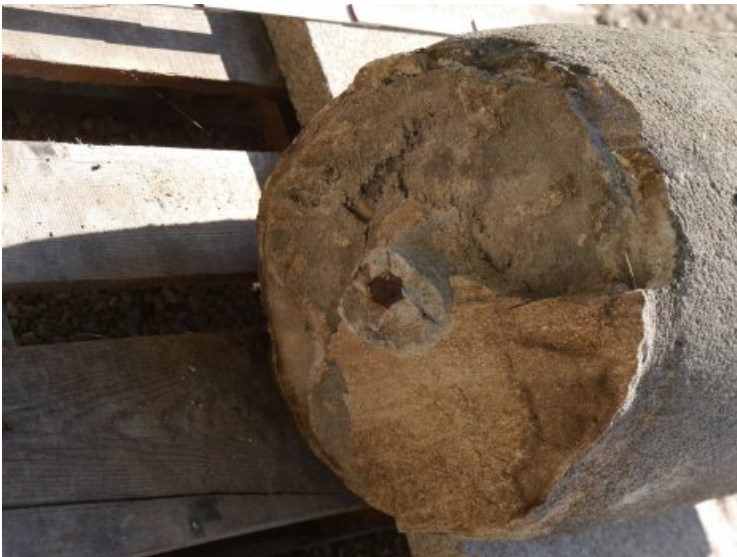
Oberer Abschluss des Säulenschafts mit alter Metallarmierung.

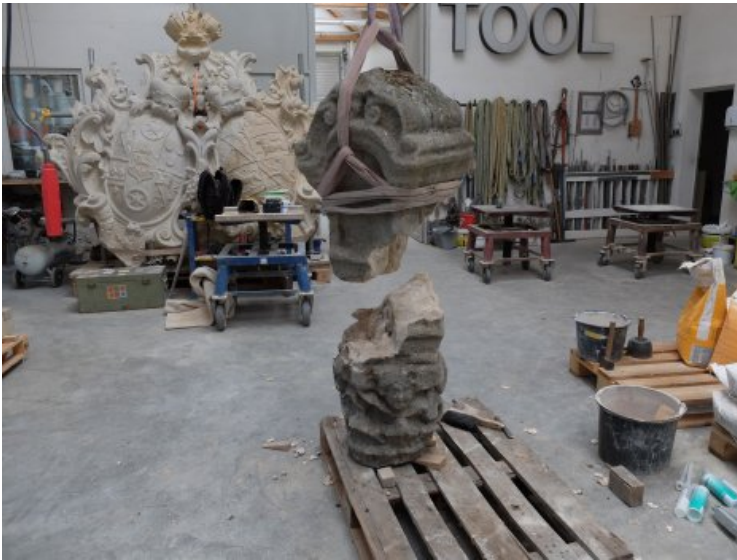
Während der Bearbeitung in der Werkstatt.

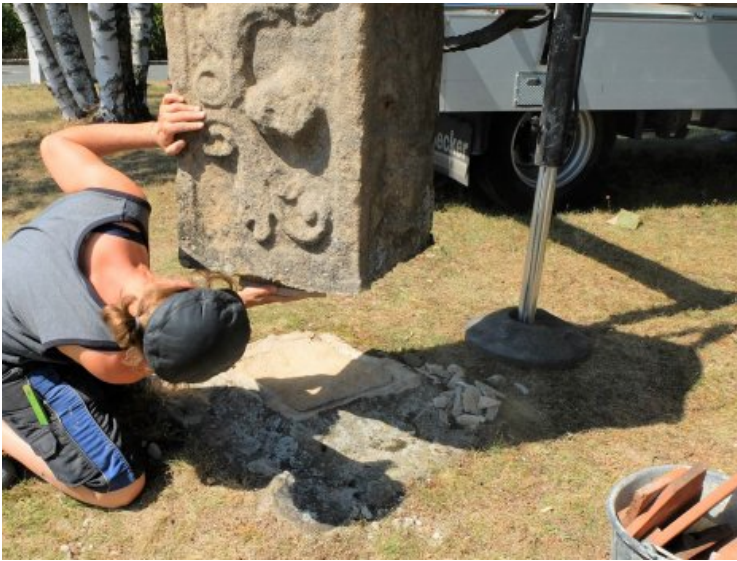
Während des Wiederaufbaus vor Ort.

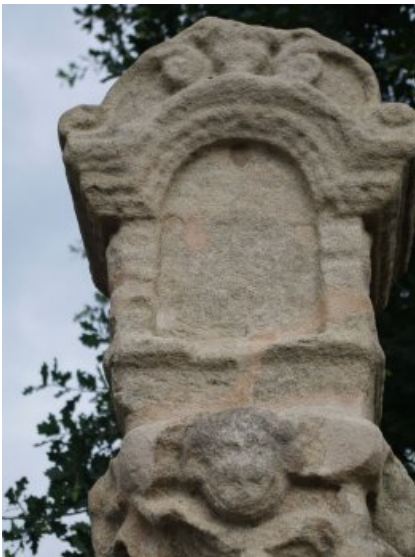
Der Aufsatz nach der Replatzierung mit Rissverschluss.

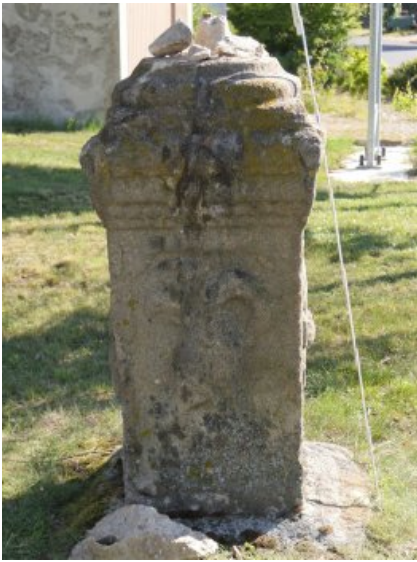
Ansicht des Sockels von Westen vor der Reinigung.

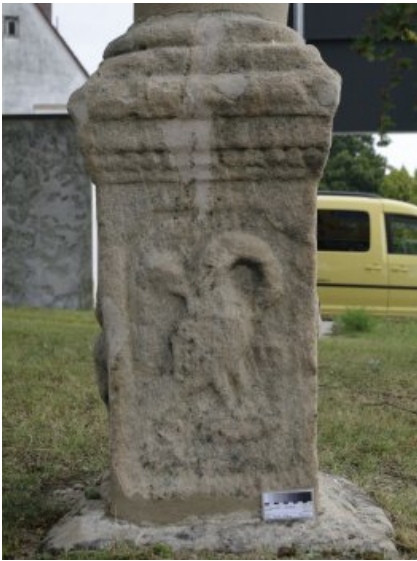
Nachzustand: Durch die Reduzierung dunkler Auflagen wird auch die Form deutlicher.

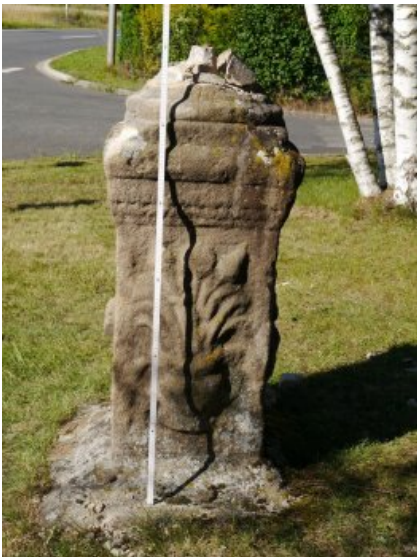
Sockel, Ansicht von Osten, Vorzustand.

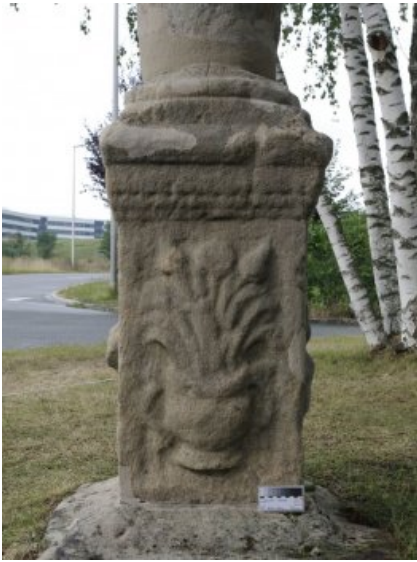
Nachzustand: Ostansicht, mit replatzierter Säule und Fehlstellenergänzung.
