## REFERENZ

### Haus Casatono

Gebäudekomplex aus vier aneinander gebauten Einzelgebäuden  
2007-2007

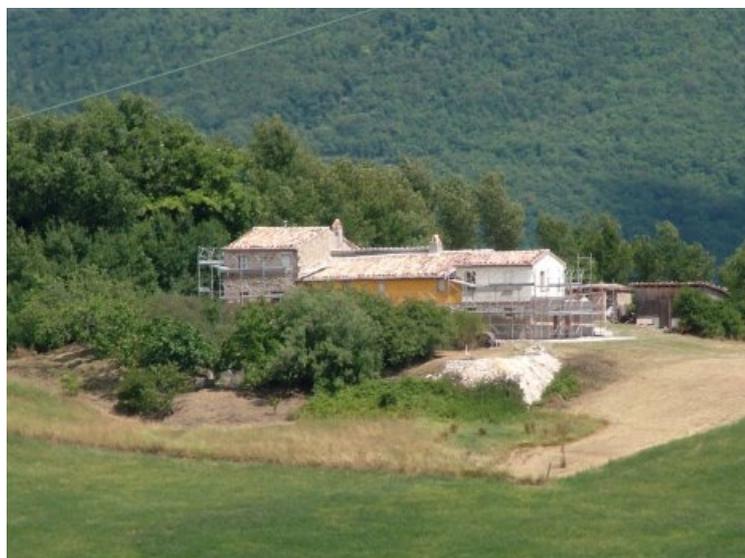
Das Haus Casatono während der Restaurierung.

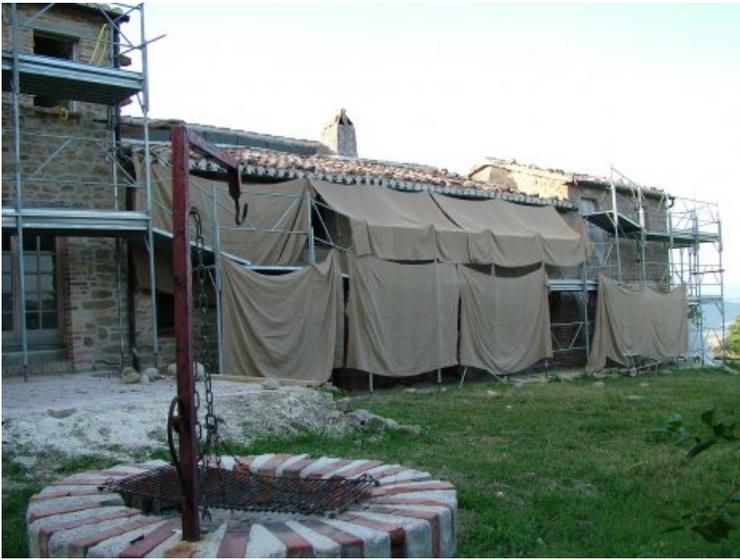
Zum Schutz vor zu schneller Trocknung der Mörtel wurde das Mauerwerk mit Jutegewebe abgehängt.

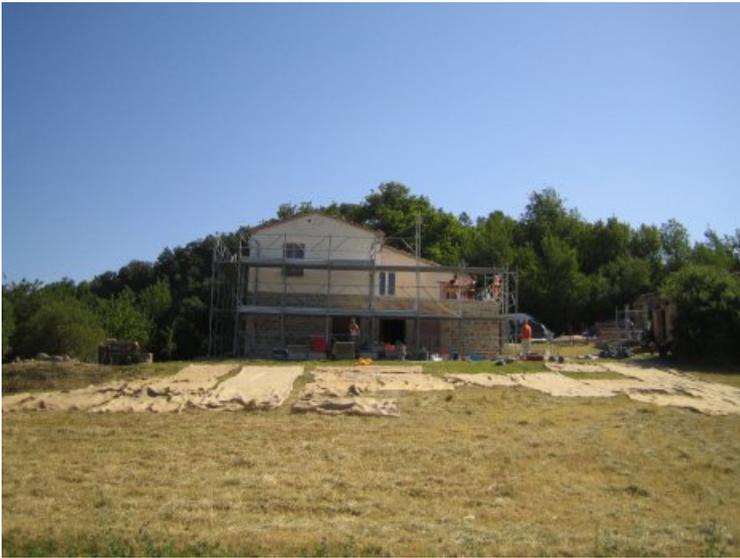
Das Haus Casatono während der Restaurierung. Hier werden Jutegewebe getrocknet.

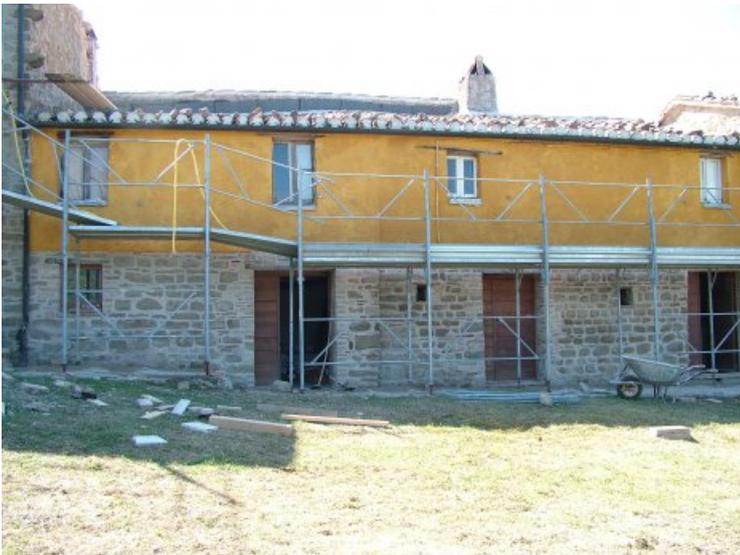
Das Mauerwerk wurde verbandelt und die Putzflächen wiederhergestellt und gestrichen.
