REFERENZ

Nepomuk-Figur

Sockel in Mauerbrüstung der einbogigen Sandsteinbrücke
2019-2019

Nepomuk-Figur aus Sandstein, dat. Mitte des 18. Jh. eingebaut auf Sockel in Mauerbrüstung der einbogigen Sandsteinbrücke aus dem 18. Jh. in Dormitz am Brandbach.

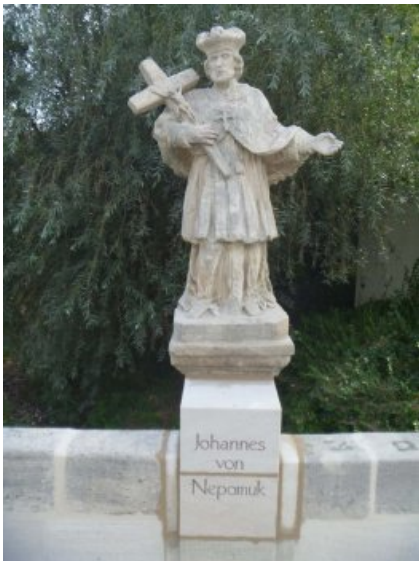
Nachzustand: Nach durchgeführter Konservierung und Restaurierung wurde die Skulptur wieder auf der Brücke aufgebaut.

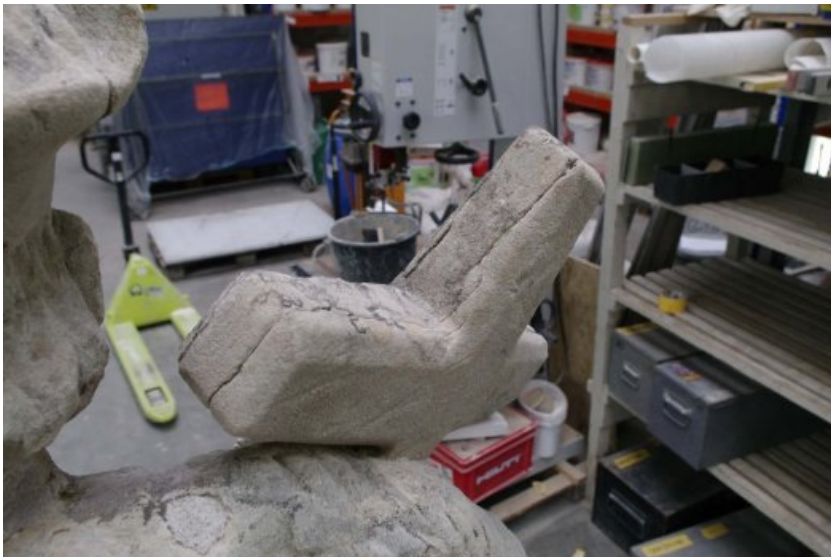
Zw.- Zustand: Detail von tieferen Rissen am Kreuz, Aufsicht.

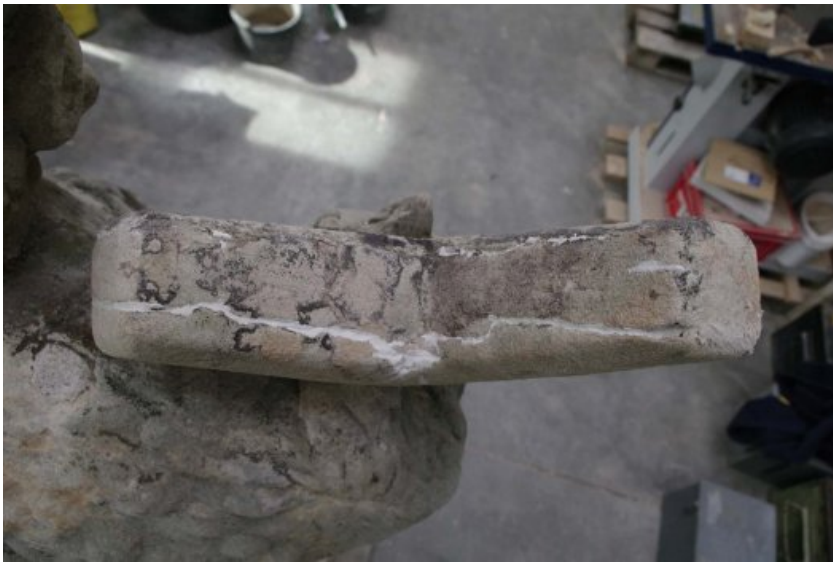
Zw.- Zustand: Detail von tieferen Rissen am Kreuz, Aufsicht. Risse wurden mit mineralischer Injektionsmasse verfüllt und oberflächlich mit Steinersatzmasse verschlossen

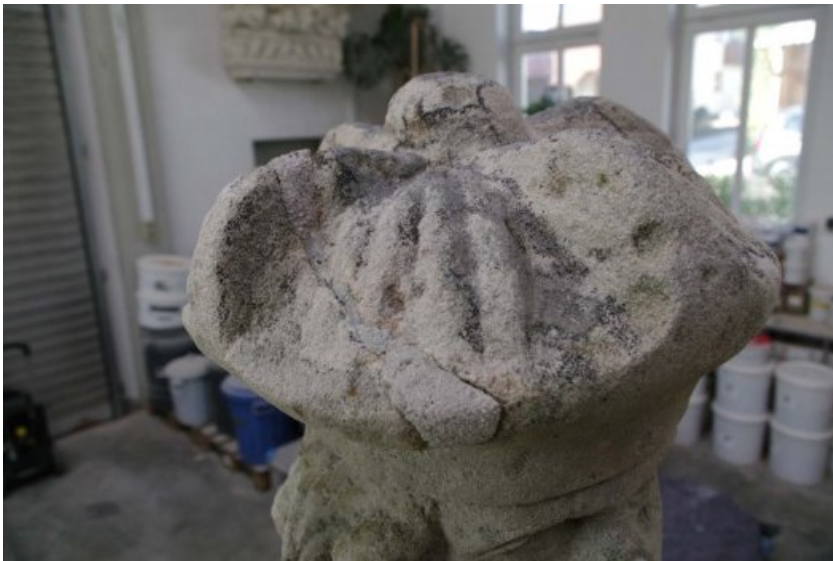
Zw.- Zustand: Detail Rissverlauf, partiell defekte Flanken wurden durch Rissinjektionsmassen verschlossen.

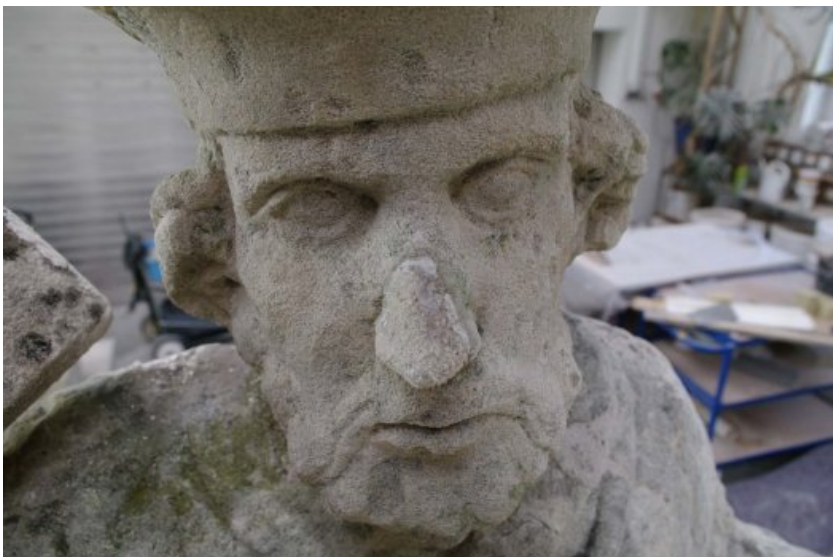
Zw.- Zustand: Detail Rissverlauf entlang der Nase, partiell defekte Flanken wurden durch Rissinjektionsmassen verschlossen.
