REFERENZ

Pfarrkirche St. Ägidius in Rödelmaier

Muttergottesstatue aus Schilfsandstein
2018-2018

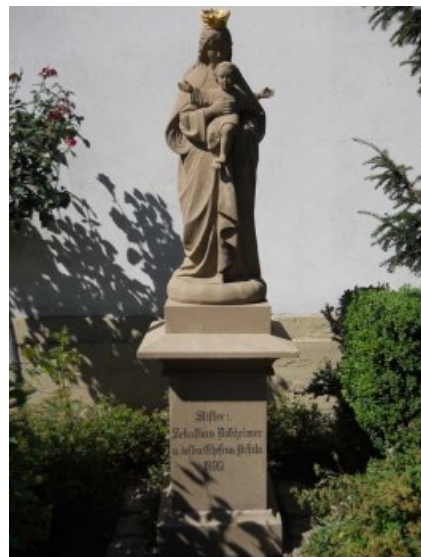
Endzustand der Muttergottes- Skulptur
nach der Maßnahme.

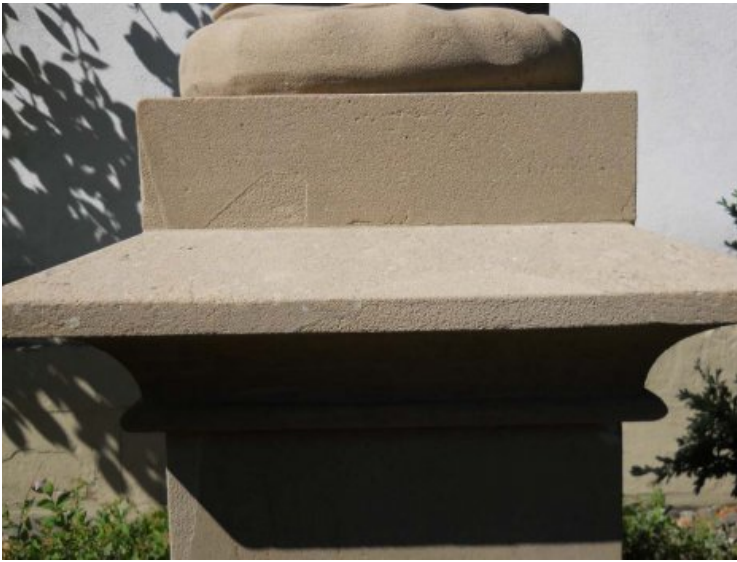
Endzustand: Altergänzungen wurden entfernt und neue Ergänzungen vorgenommen.

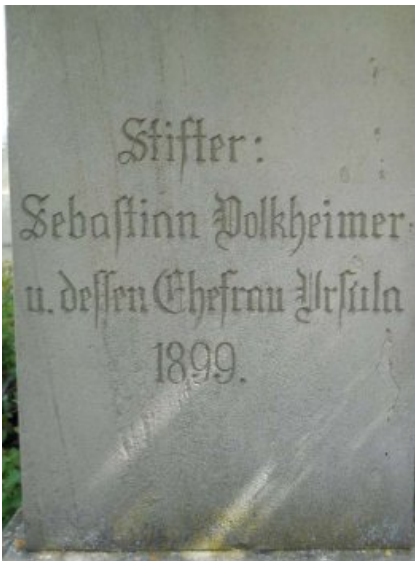
Inskrift im Postament nach der Reinigung.

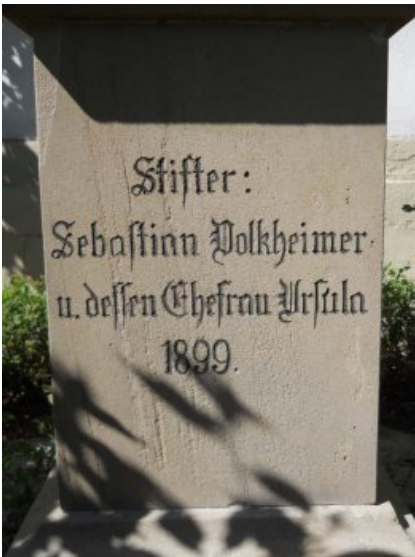
Ausgemalte Inskrift im Postament; Endzustand.
