REFERENZ

Bürgerhaus, Untere Königstraße 1

Fassaden
2016-2017

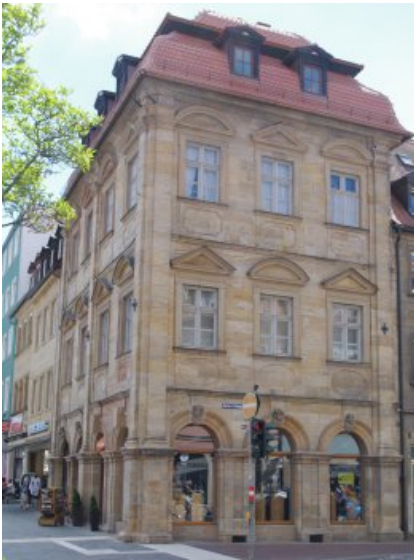
Das Eckhaus an der Abzweigung der Kettenbrückstraße von der Königstraße, das den alten Zugang zur Innenstadt markant betont, nach der Restaurierung.

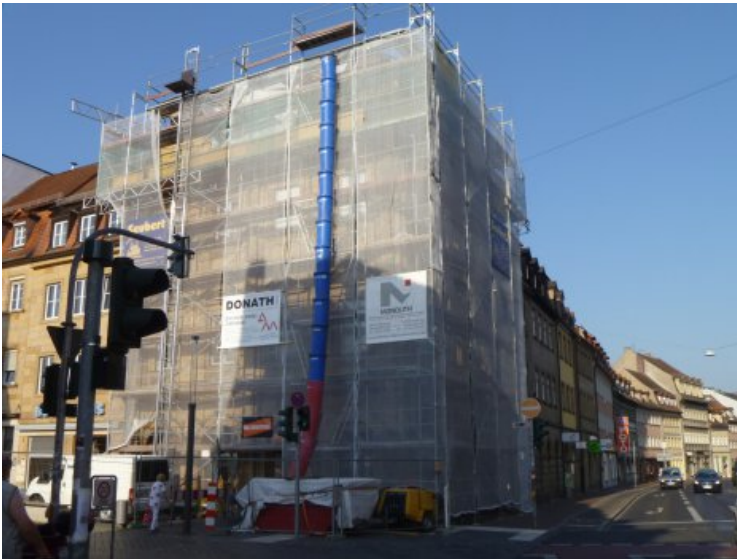
Während der Bearbeitung.

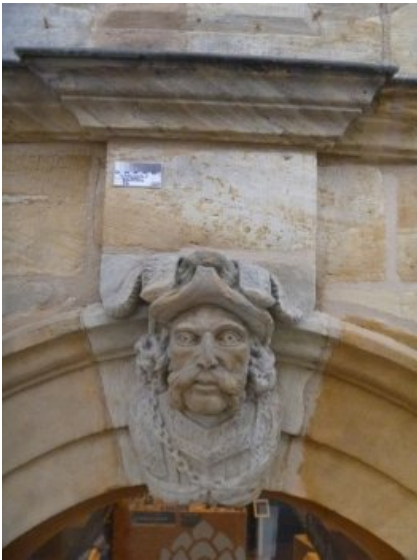
Nach der Reinigung der Büste im mittigen Fensterschlussstein in der Königstraße.
