REFERENZ

Bürgerhaus, Untere Königstraße 1

Fassaden
2016-2017

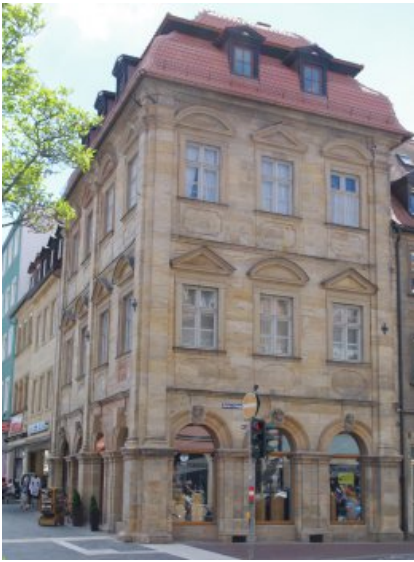
Das Eckhaus an der Abzweigung der Kettenbrückstraße von der Königstraße, das den alten Zugang zur Innenstadt markant betont, nach der Restaurierung.

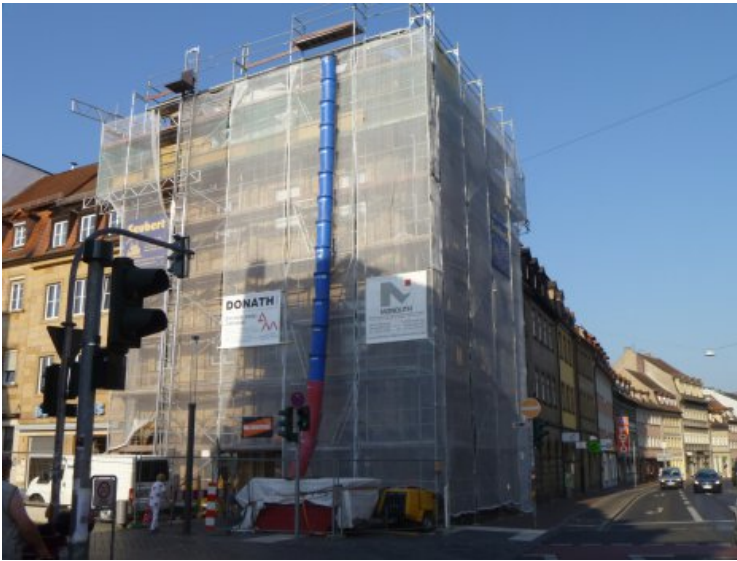
Während der Bearbeitung.

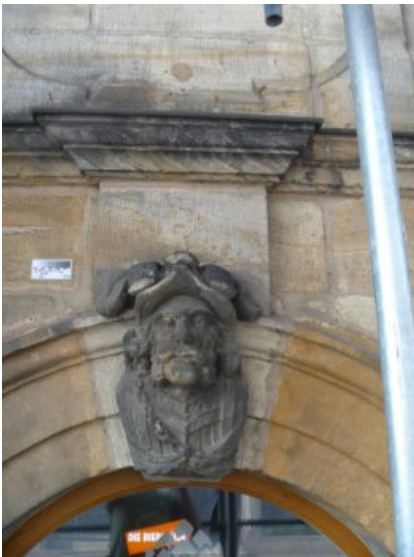
Die Büste im Schlussstein des mittigen Fensters in der Königstraße wies vor der Restaurierung dunkle Krusten, Risse, Schalen und entfestigte Bereiche auf.

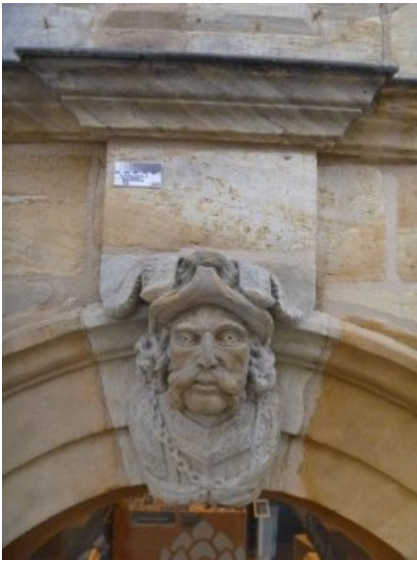
Nach der Reinigung der Büste im mittigen Fensterschlussstein in der Königstraße.

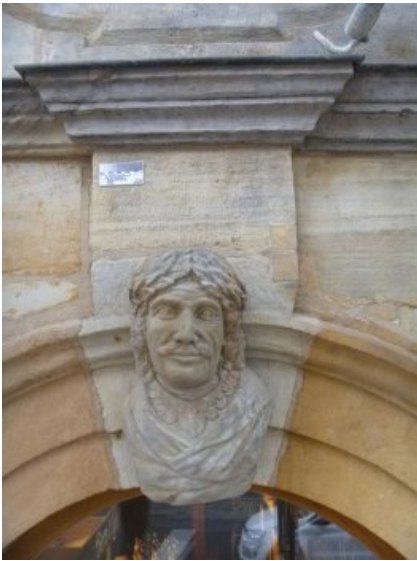
Nach der Reinigung der Büste im westlichen Fensterschlussstein in der Königstraße.

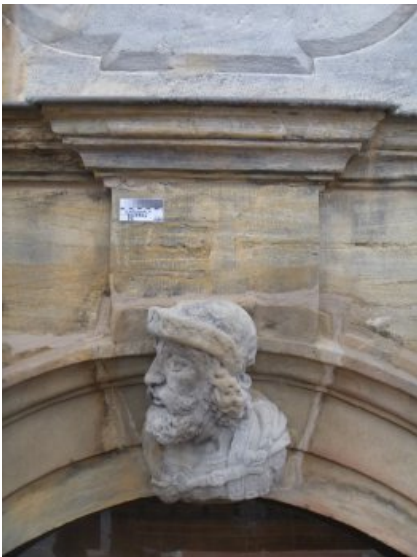
Nach der Restaurierung der Büste im Fensterschlussstein ganz links in der Kettenbrückstraße.
