REFERENZ

Heunensäule

Germanisches Nationalmuseum
2013-2013

Gegenstand der Arbeiten an der Heunensäule aus rotem Mainsandstein waren der Abbau und die Ausbringung der Säule im Zuge der anstehenden Umbauarbeiten des Museumshofes.

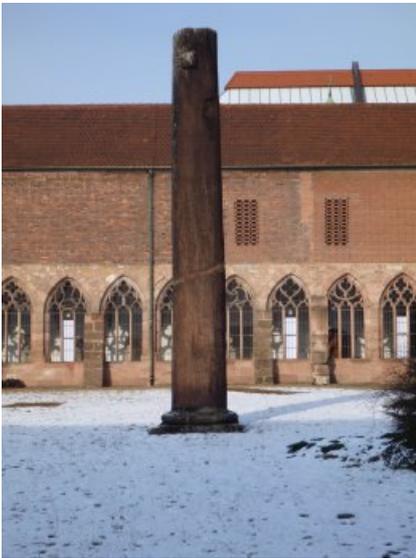
Die Nürnberger Heunensäule an ihrem bisherigen Standort

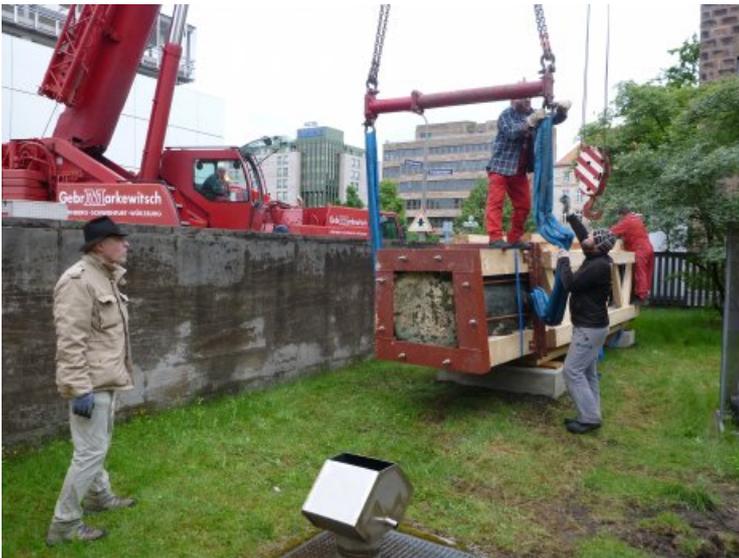
Transport der Säule im Stützkorsett mit Schwerlastkran an ihren vorläufigen Standort

- gemeinsam mit dem Statiker die Planung zum Transport der gerissenen Säule durchgeführt
- Vorbereitung zum Abbau durch sukzessives Öffnen der Standfugen mit Steinkettensäge
- Einbau von sog. Mörteltaschen und Freilegen des Stahlträgers
- Durchtrennen des Stahlträgers/ Dornes
- Holzstützkosett für den Transport durch Zimmerei Wunner
- Schwerlasttransporte durch Firma Gebr. Markewitsch
- Begleitung des Transportes zum vorläufigen Standort
- Abbau weiterer Einzelobjekte im Museumhof z.B. Grabmal von Jean Paul

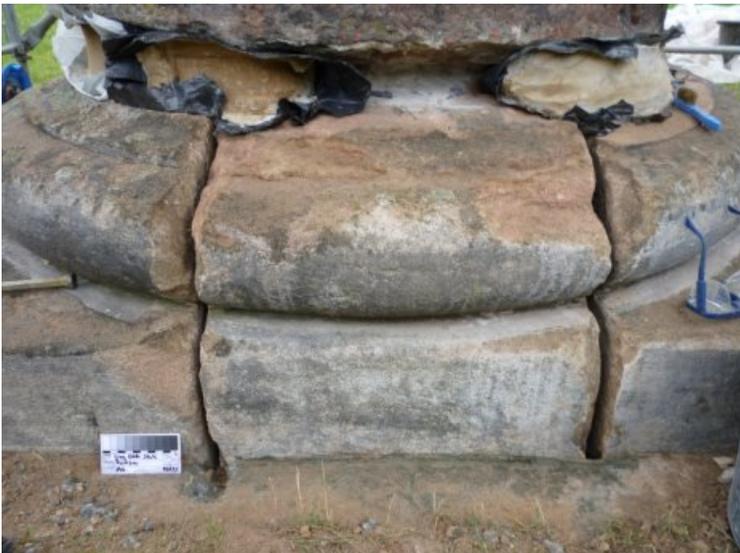
Die geöffnete Standfuge der Säule mit temporären Mörtelkeilen unterhalb der Heunensäule
