REFERENZ

Kath. Pfarrkirche St. Vitus

Bodenbelag und Taufstein
2020-2020

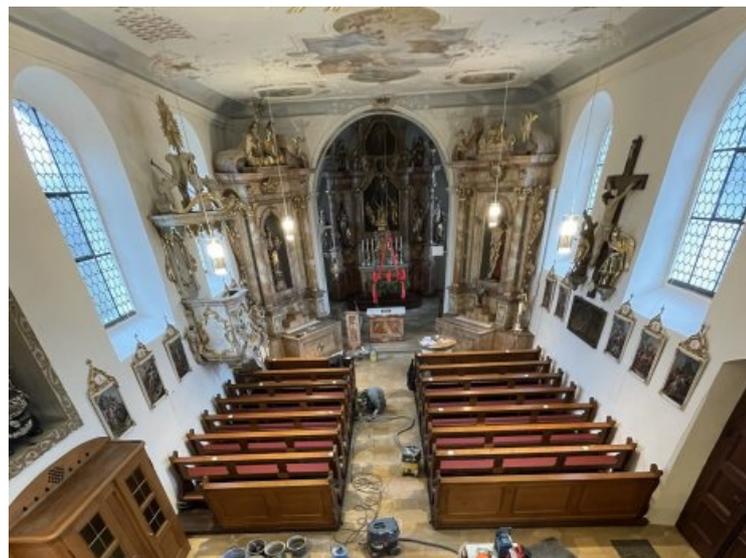
Übersicht des Kircheninnenraums mit den Altären und dem erhöhten Chorraum.

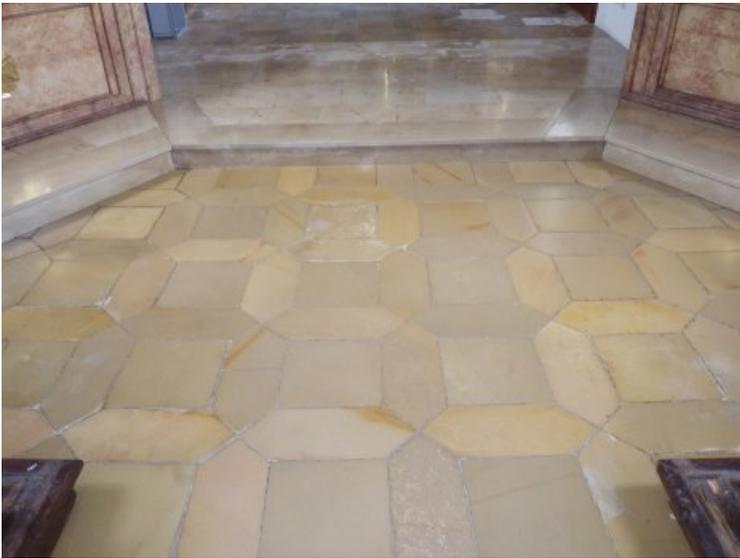
Zustand vor Beginn der Arbeiten. Die nachträglich hinzugefügten Podeste vor den Seitenaltären sollten zurückgebaut werden.

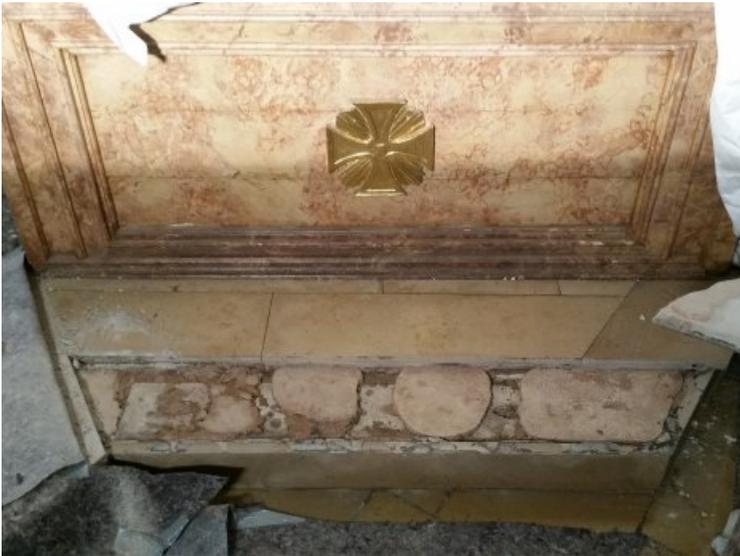
Rechtes Podest nach Abnahme der Trittstufe.

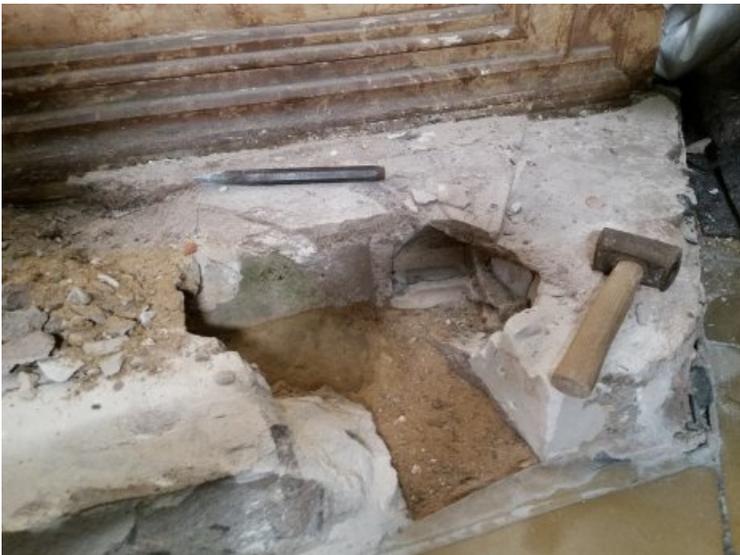
Während des Abbaus des Unterbaus aus Kalkzementsteinen.

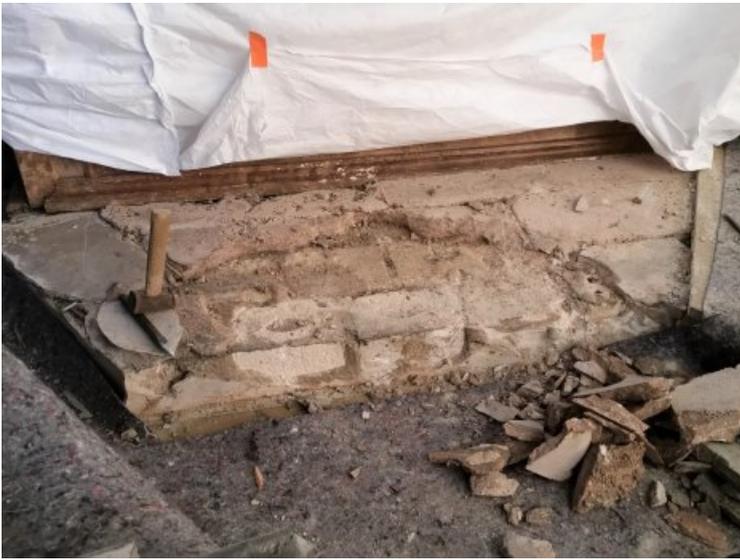
Linkes Podest nach Abnahme der Kalksteinplatten.

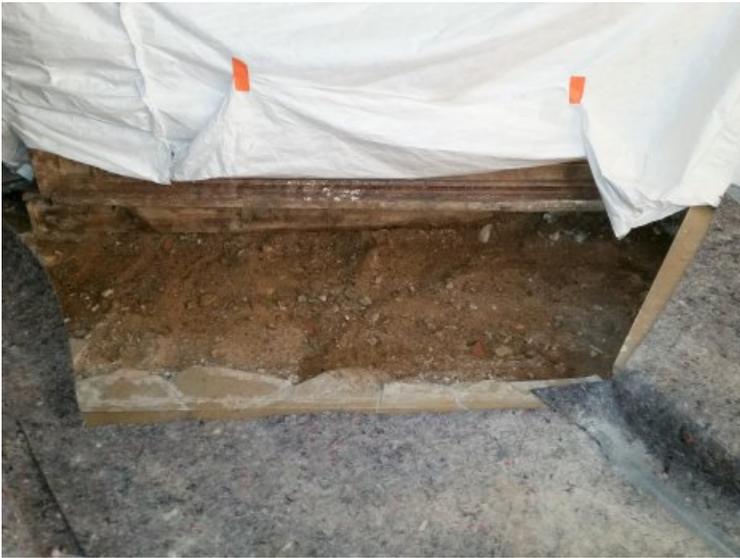
Zustand nach vollständigem Rückbau des linken Podestes.

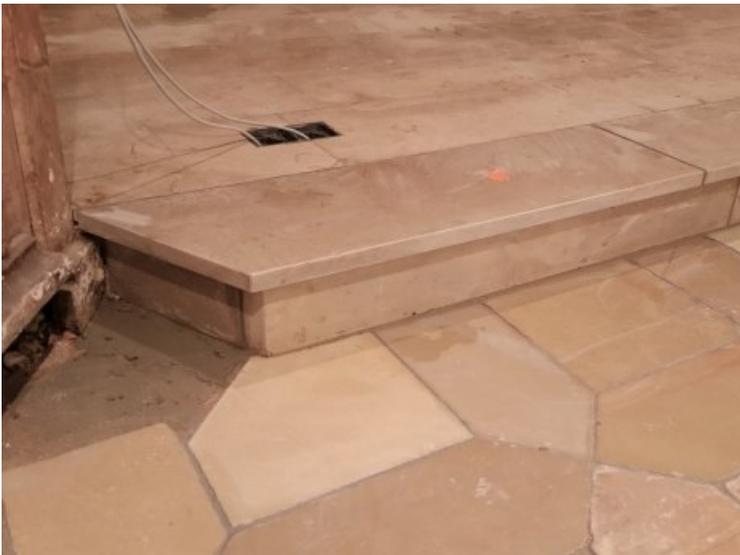
Neu versetzte Chorstufe mit ergänztem Bodenbelag, die Fehlstelle im linken Bildteil wird später von einem hölzernen Trittpodest überdeckt.

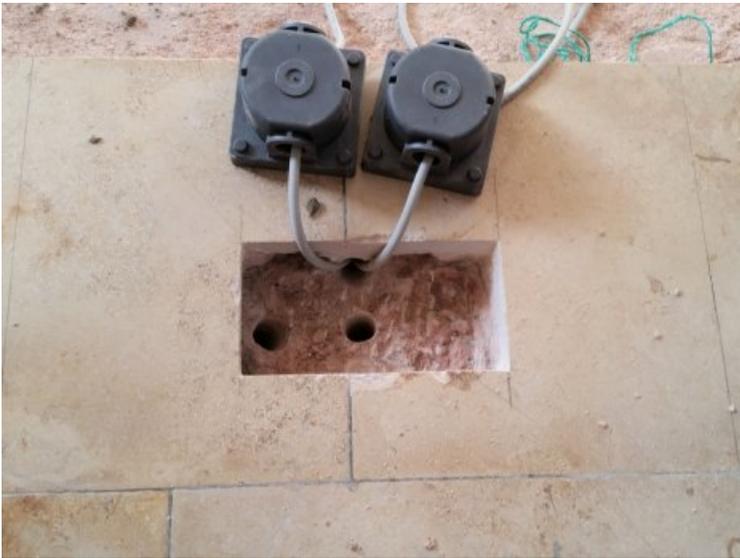
Arbeitsfoto: Zusätzlich wurden
Zuarbeiten zur TGA ausgeführt.

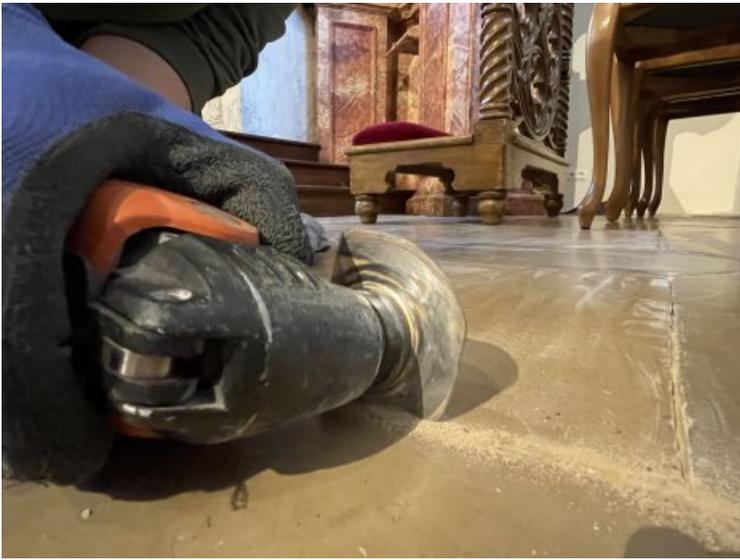
Defekte, gerissene oder stark zurückgewitterte Fugen wurden bis zu einer Tiefe von 15 mm mit einem oszillierenden Schneidwerkzeug geöffnet.
