REFERENZ

Kath. Pfarrkirche St. Vitus

Bodenbelag und Taufstein
2020-2020

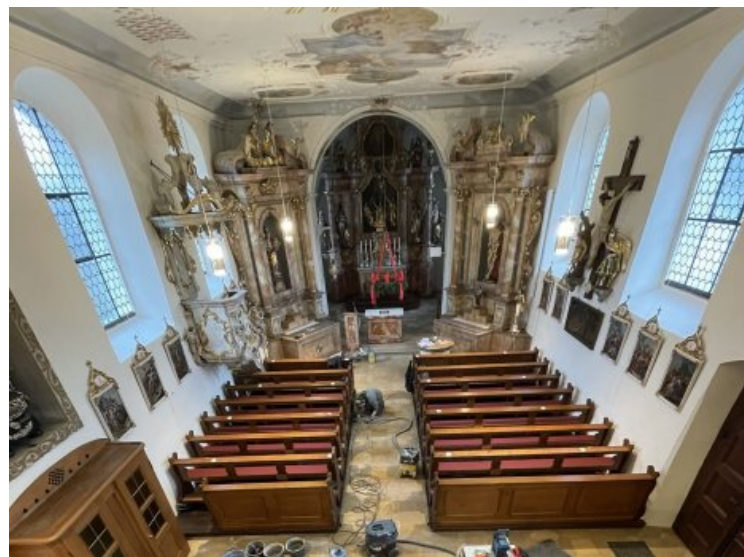
Übersicht des Kircheninnenraums mit den Altären und dem erhöhten Chorraum.

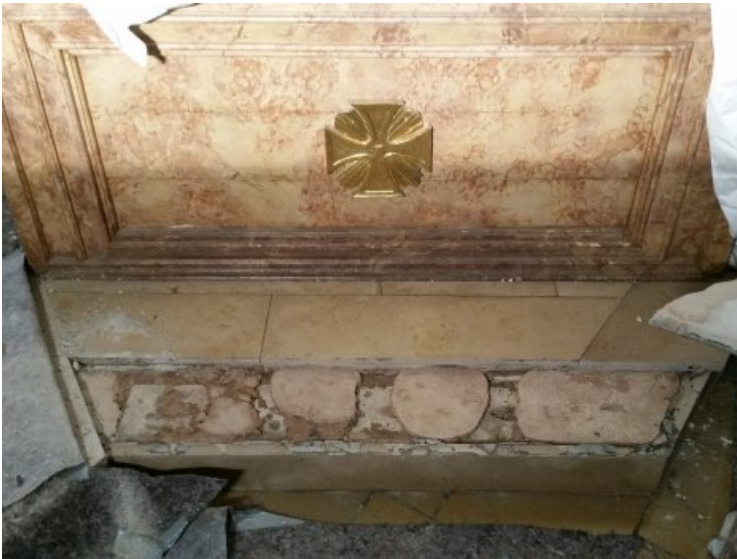
Rechtes Podest nach Abnahme der Trittstufe.

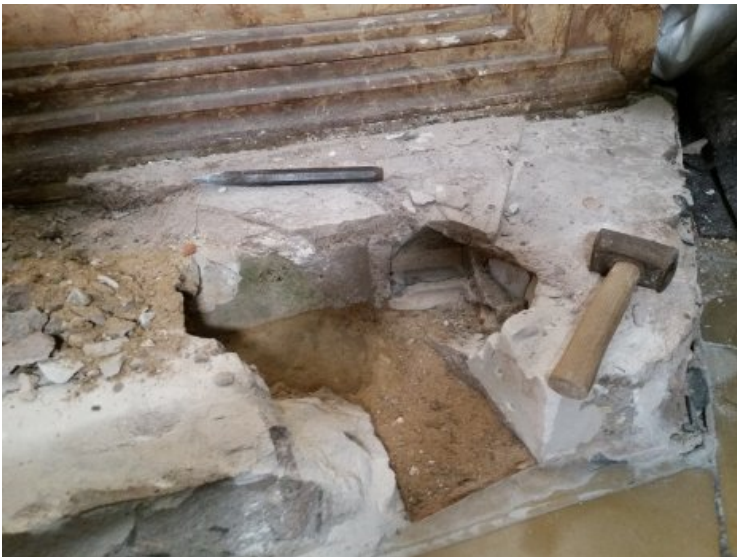
Während des Abbaus des Unterbaus aus Kalkzementsteinen.
