REFERENZ

Martin Behaim-Denkmal

Sandsteinsockel, Granunterbau
2023-2023

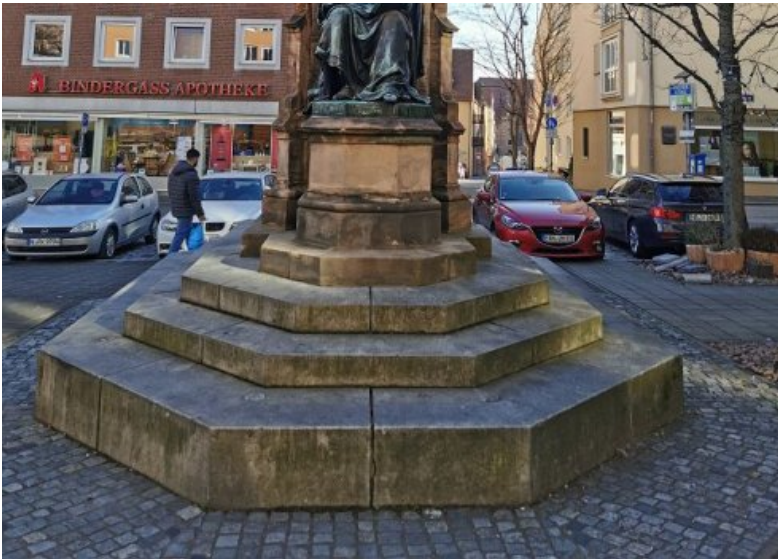
Der Granitunterbau mit schadhaftem Fugenbild und loser Stufe.
