REFERENZ

Martin Behaim-Denkmal

Sandsteinsockel, Granunterbau
2023-2023

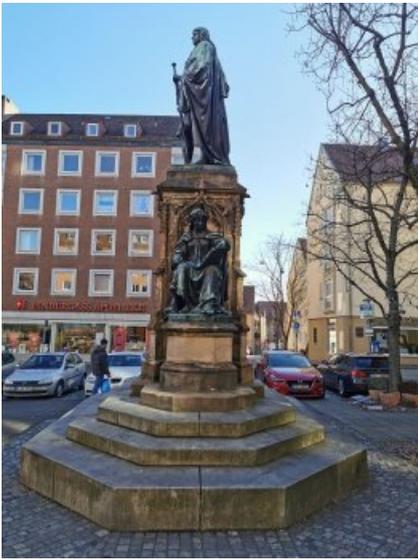
Das Martin Behaim-Denkmal vor der Restaurierung mit sichtbaren Verfärbungen, Krusten und Oberflächenbelägen.

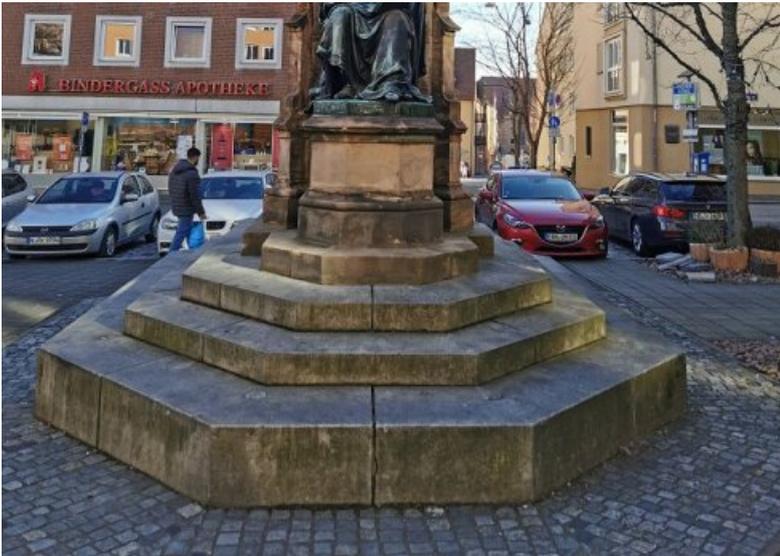
Der Granitunterbau mit schadhaftem Fugenbild und loser Stufe.

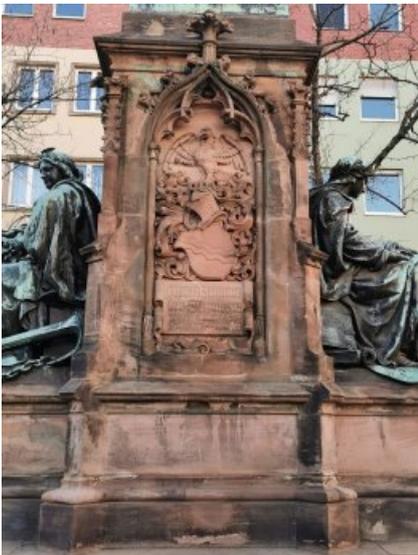
Der neugotische Sockel mit Altergänzungen, die sich farblich deutlich von dem verwendeten Naturstein abheben.

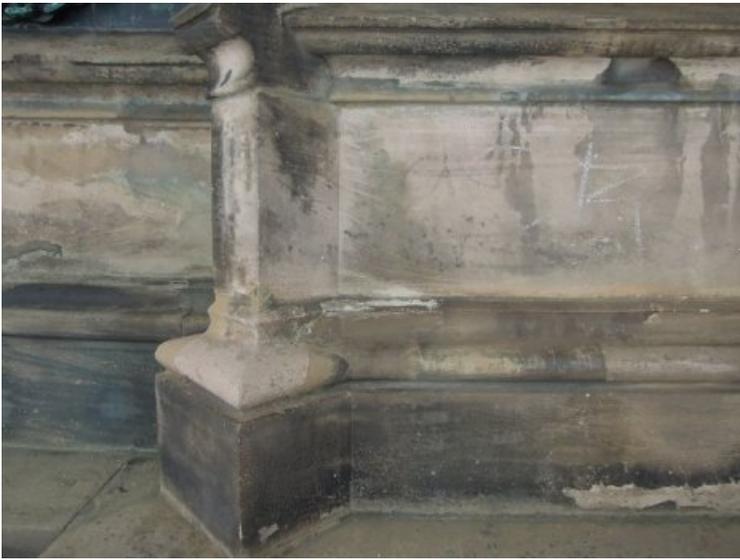
Nahaufnahme der schwarzen Krusten und oberflächennahen Auflagerungen, die das Erscheinungsbild des Natursteins fleckig und unruhig wirken lassen.

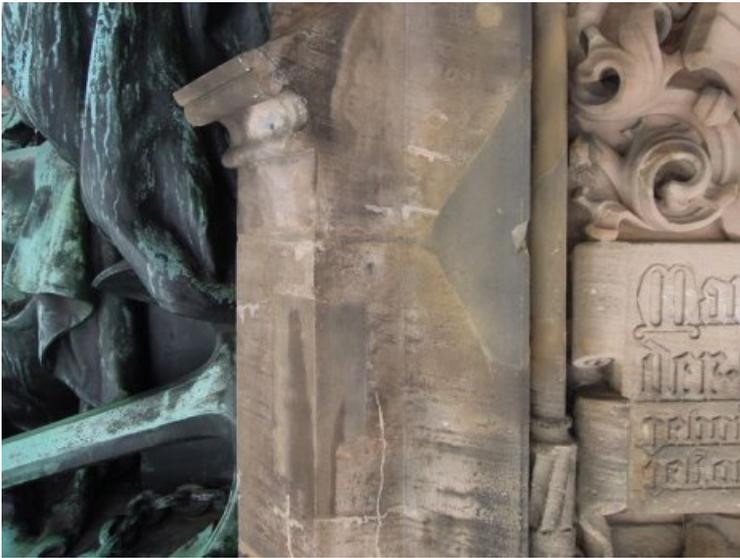
Fehlerhafte Ausführung einer Altergänzung: der Fugenschnitt wurde hier nicht berücksichtigt.
