Neischlhöhle

Reproduktion einer Juragrotte
2018-2018

Das Ziel der Restaurierungsmaßnahme der Neischlgrotte im Botanischen Garten in Erlangen war der Substanzerhalt und die Sicherung von geschädigten Putzoberflächen unter Wiederherstellung eines einheitlichen Gesamtbildes. An einigen Stellen zeigen sich z. T. großflächigen Ablösungen der Putzoberflächen vom Untergrund. Diese Schäden sind auf die Korrosion der Armierungen im Putzaufbau zurückzuführen. Es erfolgte die Befestigung abgesprengter Putze und das Replazieren loser Bruchstücke.

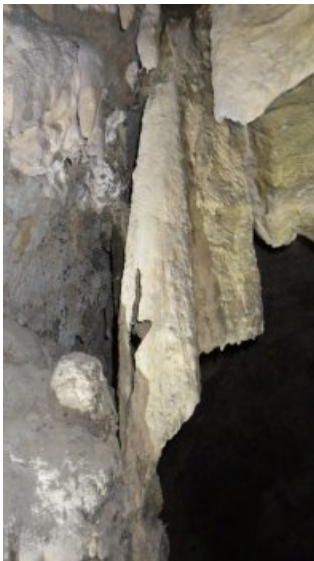
Defekte Putzoberflächen in der Neischlöhle im Botanischen Garten in Erlangen.
