REFERENZ

Kleiner Rosengarten

Vier Figuren und ein Wandbrunnen
2021-2021

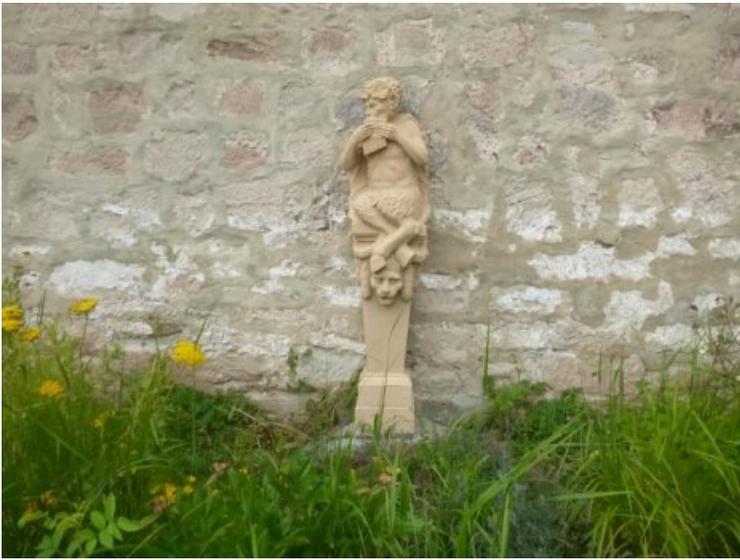
Die restaurierte Figur des Fauns

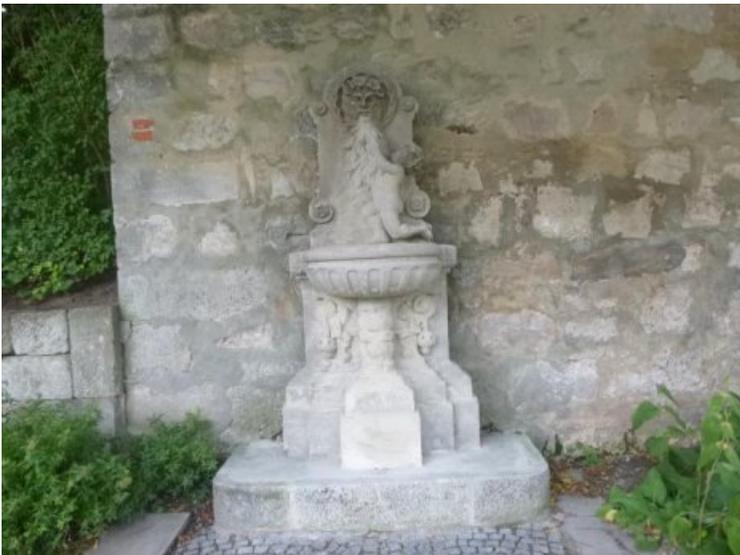
Der restaurierte Brunnen weist nach Beendigung der Maßnahmen ein harmonisches Gesamtbild auf

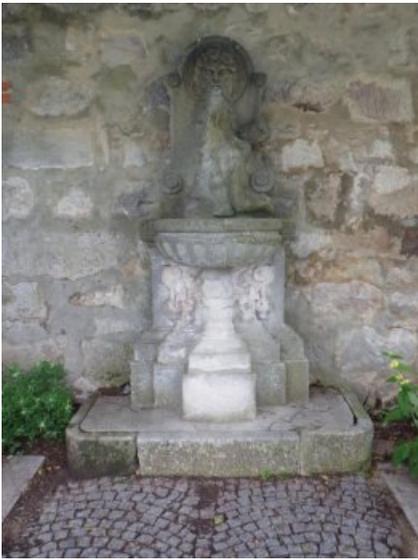
Der historische Zierbrunnen ist der einzige dieser Art, der in der Stadt noch erhalten ist
