REFERENZ

Mariensculptur und Kriegerdenkmal

Das Ziel der Restaurierung und Konservierung war der Substanzerhalt der Kalksteinskulptur und des dazugehörigen Sockels.

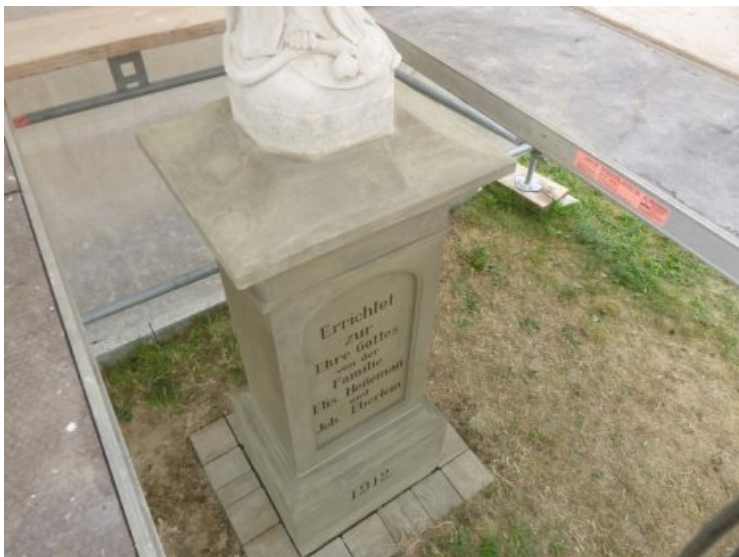
Am Sockel aus grünem Mainsandstein haben sich Schalen gebildet, die zu Ausbrüchen führten.

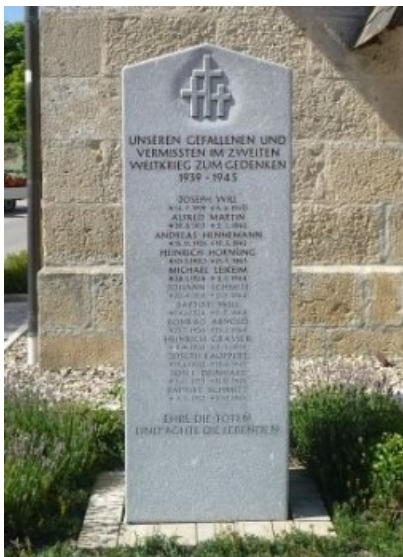
das Kriegerdenkmal mit verblasster Inschrift im Vorzustand.

Durch die Neufassung ist die Schrift wieder gut lesbar.
