REFERENZ

Stadtmauer mit Wehrgang

Spittlertormauer
2012-2013

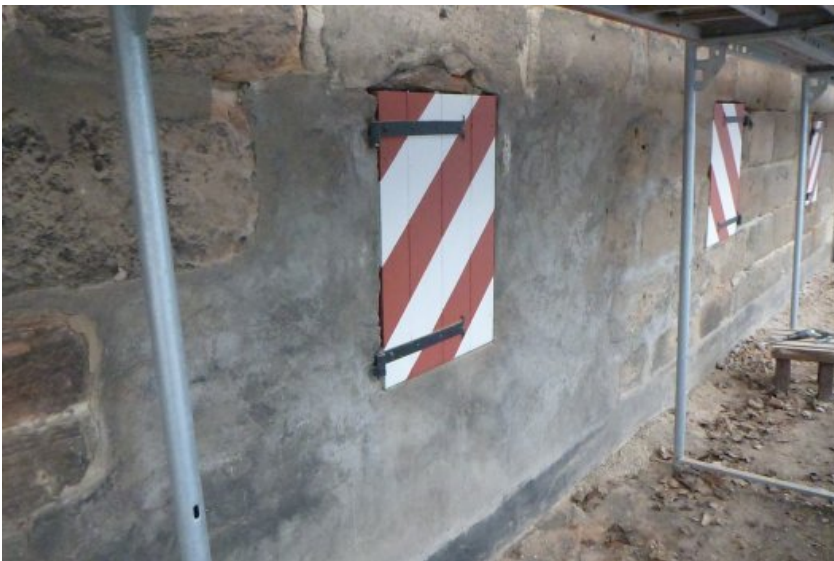
- dunkle Krusten auf den Oberflächen
- bauschädliche Salze
- Entfestigung des Steingefüges
- Substanzverlust insbesondere an Kragsteinen
- defekte Altergänzungsmörtel
- defekte Fugenmörtel
- korrodierte Metallteile
- gelockerte Kragsteine

Ansicht eines Mauerabschnittes im
Vorzustand

- Reinigung und Krustendünnung
- Salzreduzierung
- Strukturelle Festigung mit Sprühanlage
- Sicherung Risse und Schalen
- Ergänzung, Altergänzungen erneuern
- Fugenerneuerung
- Natursteinaustausch
- Behandlung von Metallteilen
- Neubefestigung von Kragsteinen

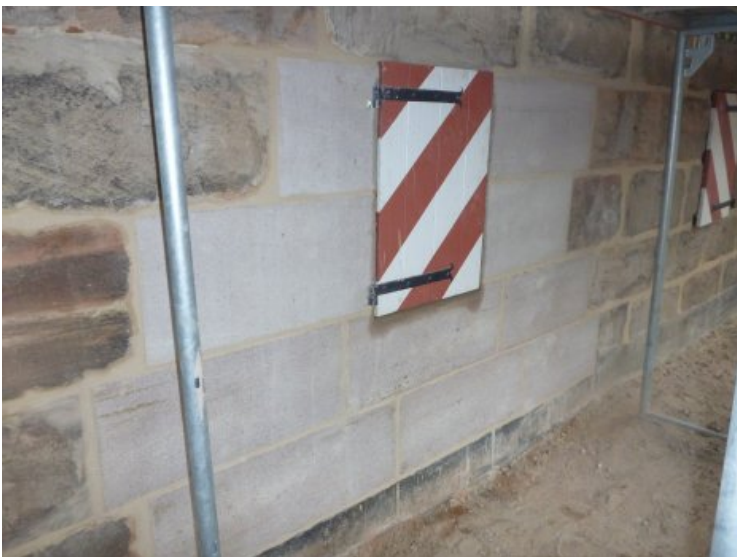
Der Mauerabschnitt nach Fertigstellung
der Arbeiten
