REFERENZ

Schloss Seehof Weiherfiguren

Vierzehn Skulpturen und Weiherinseln
2013-2013

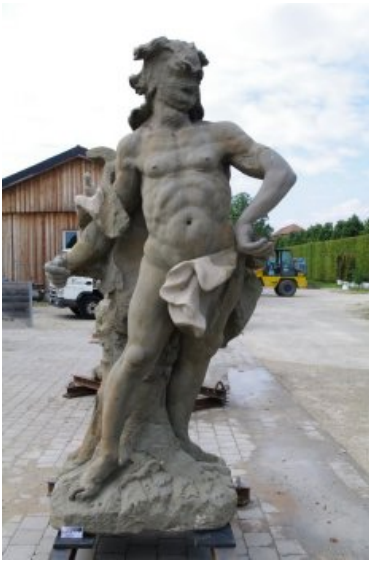
Zwischenzustand des Bacchus während der Reinigungs- und Sicherungsarbeiten.

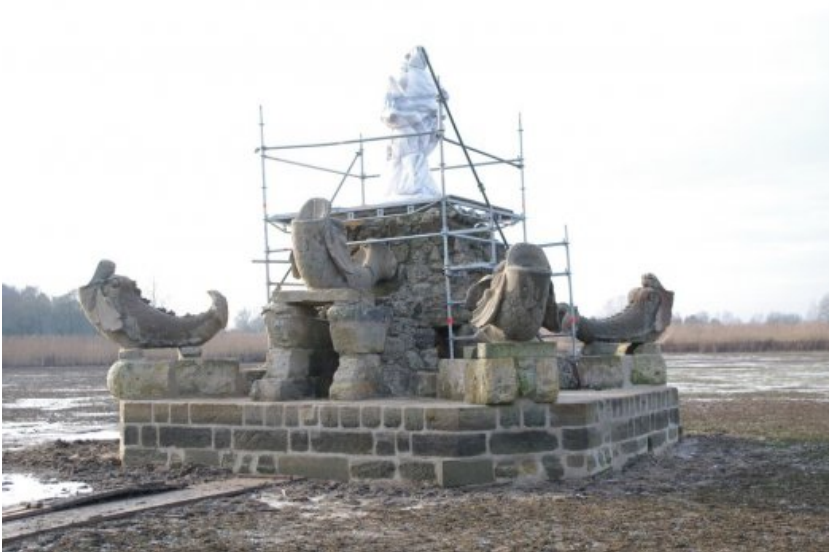
Die wieder errichtete Bacchusgruppe im entwässerten Weiher, Zustand Dez. 2013.

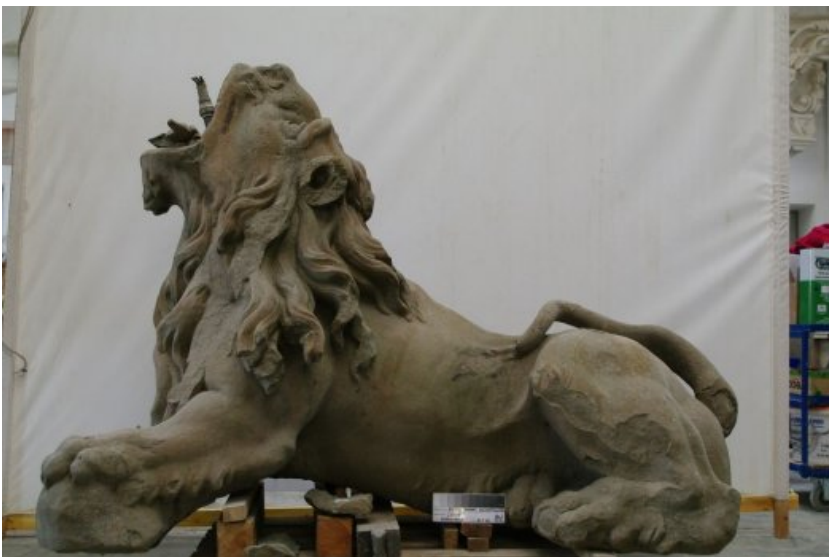
Der Löwe - ein Wildes Tier - im Vorzustand (Werkstattbearbeitung).
