### Teufelsbrunnlein

Brunnen, Brunnengitter, Wasserwippe  
2023-2023

Das sog. Teufelsbrunnlein befindet sich an der Nordturmfassade der Nürnberger Lorenzkirche und stammt aus dem 19. Jahrhundert. In dieser Zeit ist der nach einer lokalen Sage benannte Brunnen aus Sandstein gefertigt und mit entsprechender figürlicher Darstellung versehen worden.

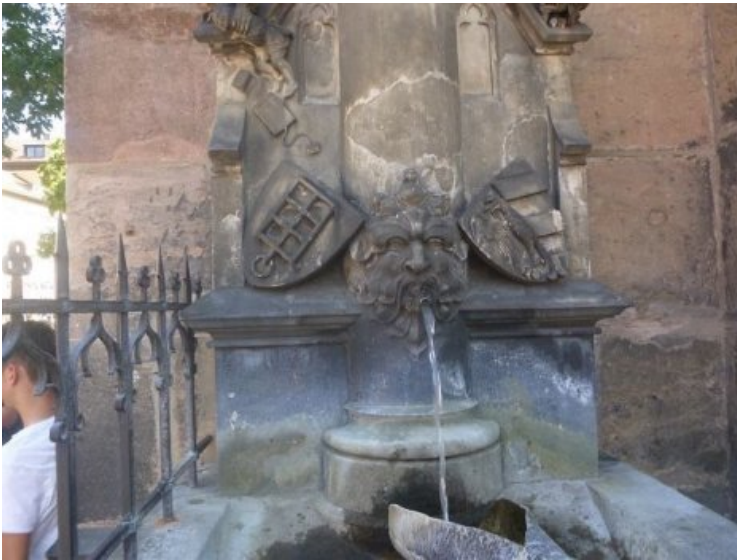
Das Nürnberger Teufelsbrunnlein vor der Restaurierung mit deutlich verfärbten und verschmutzten Natursteinoberflächen.

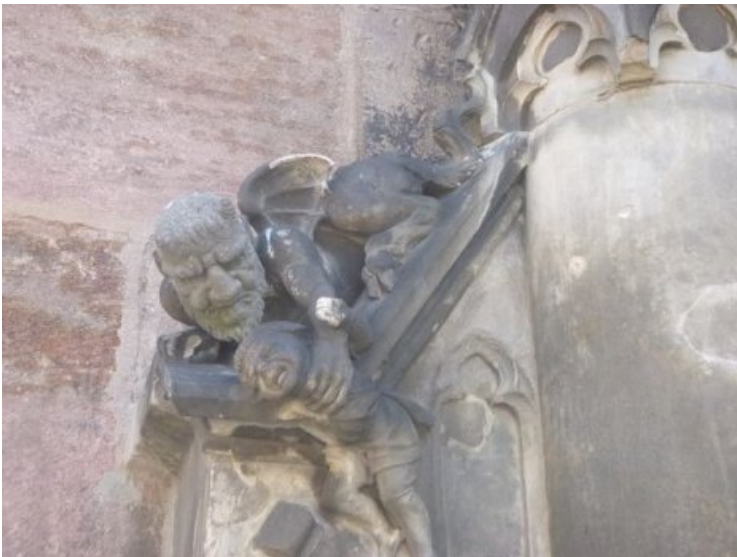
Das neugotische Bauteil vor dessen Restaurierung mit sich deutlich abhebenden Altergänzungen.

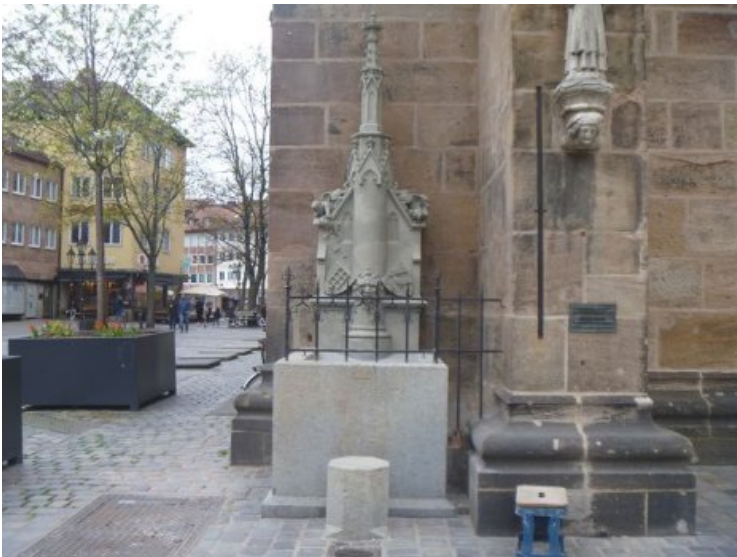
Das Teufelsbrunnlein nach Abschluss aller Maßnahmen mit dem deutlichen Ergebnis eines homogenen Erscheinungsbildes.
