Kasemattentor

Tratzenzwinger mit Wehrmauer, Grabenfuttermauer und Rundbastion mit Kasematte
2012-2013

Erhalt des städtebaulich bedeutenden und öffentlich genutzten Bauwerks am
östlichen Eingang zur Stadt

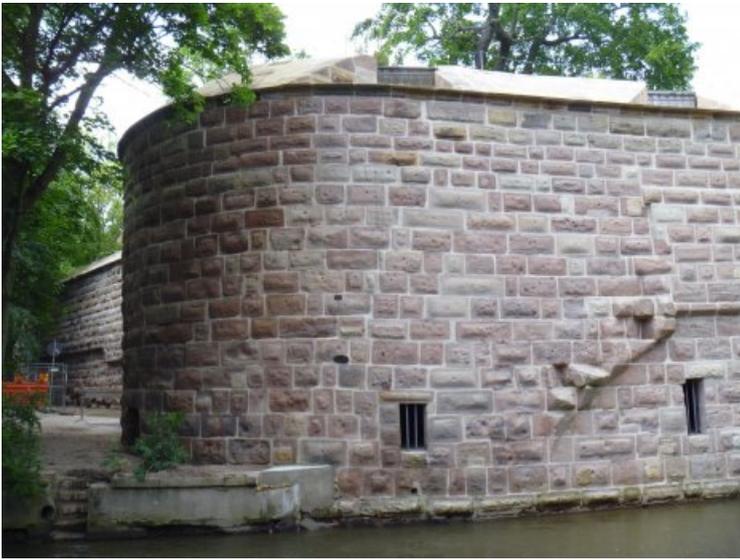
Nach Beendigung der Maßnahmen,
Mauerabschnitt an der Pegnitz mit
Rundbastion.

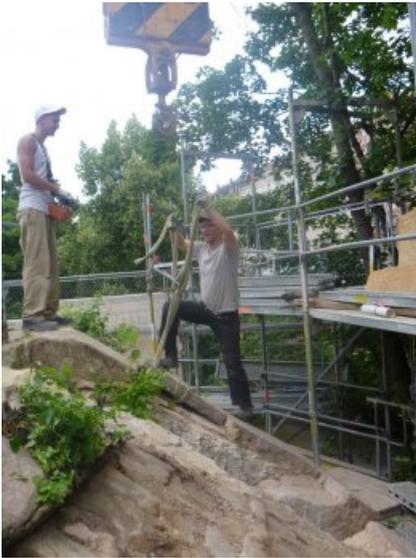
Die Versetzarbeiten erfolgten mit einem
Kran.

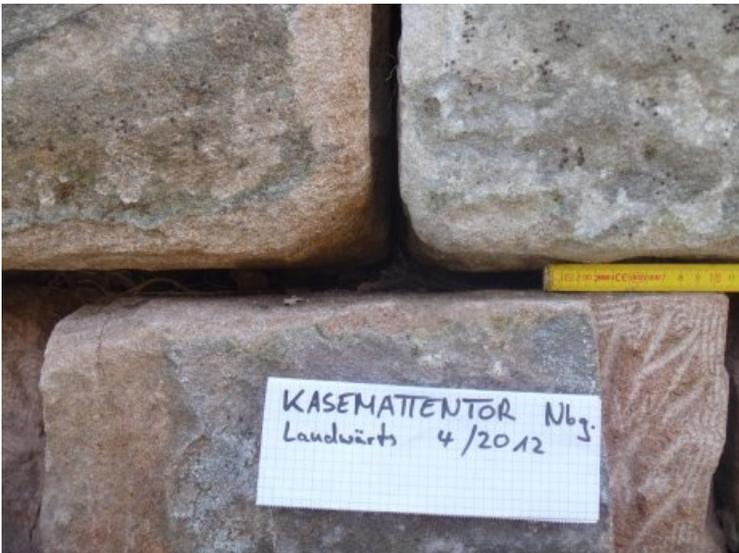
Fugen sind zur Füllung vorbereitet, in der
Tiefe sind wurzelnde Pflanzen zu
erkennen.

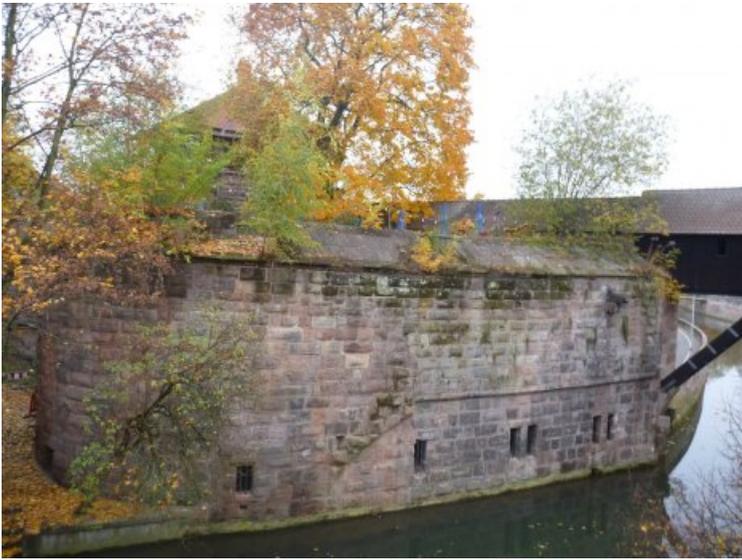
Vor Beginn der Maßnahmen, Frühjahr 2012.
