REFERENZ

Steinkreuz

2022-2023

Durch Straßenbauarbeiten, soll das denkmalgeschützte Steinkreuz untersucht, abgebaut, nach Bedarf restauriert und neu versetzt werden.

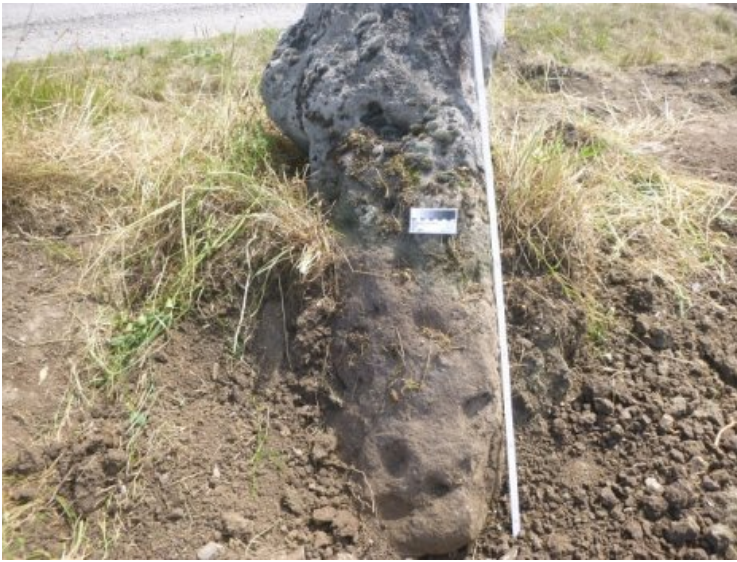
Das Steinkreuz ist stark in den Boden abgesackt und die Konturen sehr verwittert.

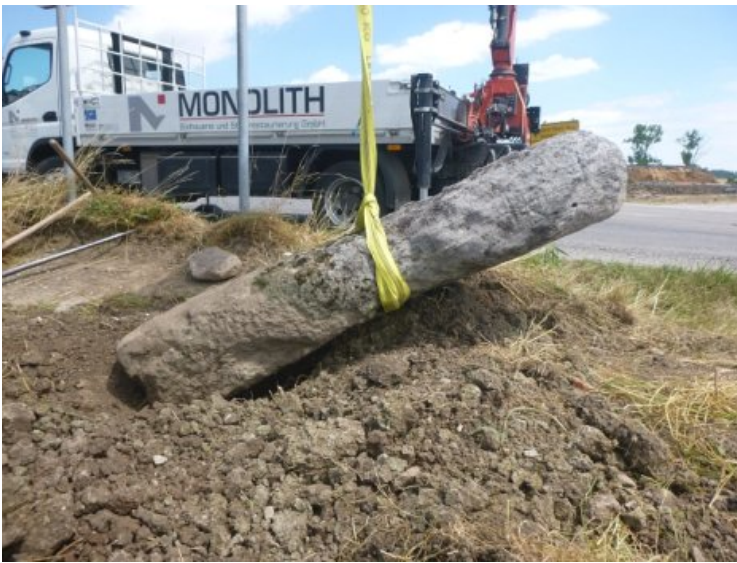
Das Kreuzschaft war tief in den Boden eingegraben und musste freigelegt werden.

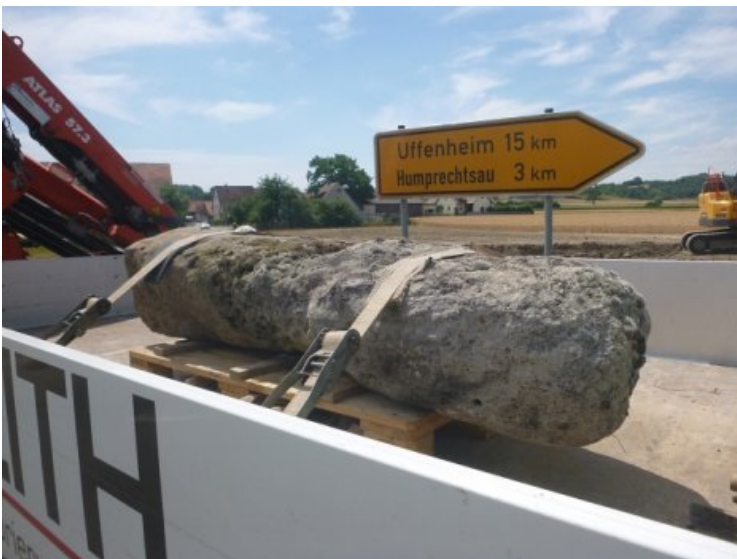
Mithilfe von Rundschlinge und LKW-Kran kann das Kreuz angehoben werden.

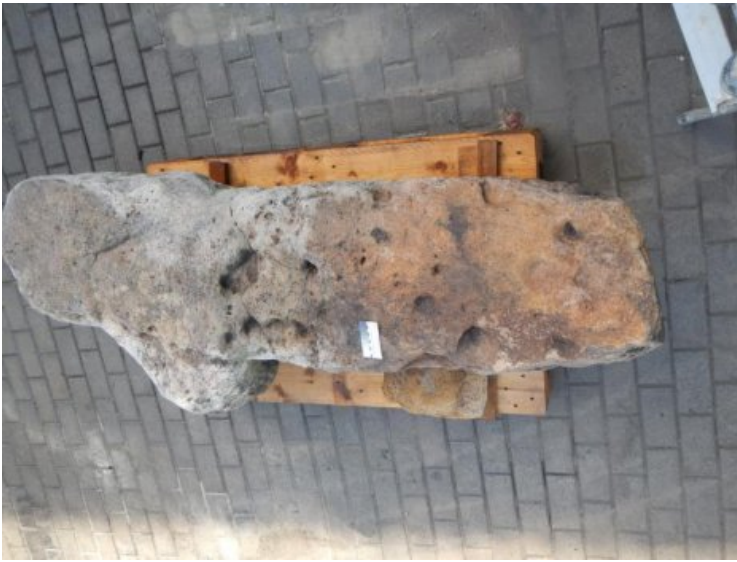
Für den Transport wird das Kreuz mit Spanngurten auf einer gepolsterten Palette gesichert.

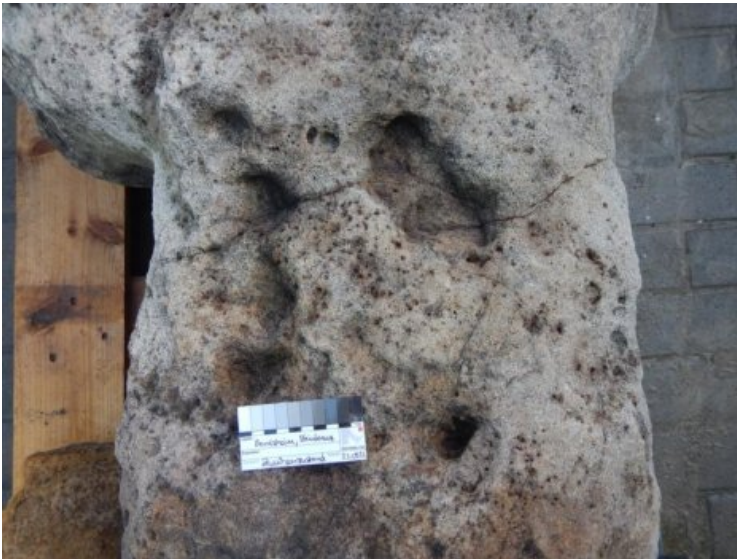
Nach der Reinigung werden die Verfärbungen im unteren Bereich sichtbar.

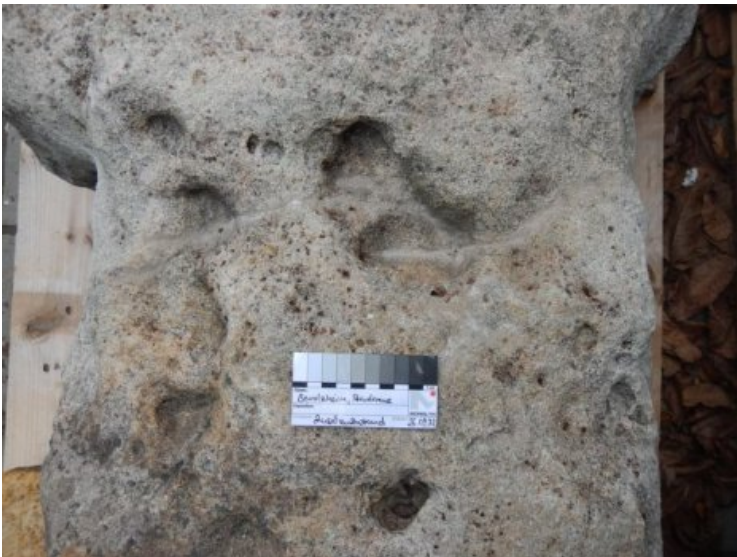
Zudem sind gewisse Schäden, wie Risse und Fehlstellen, deutlich sichtbar.

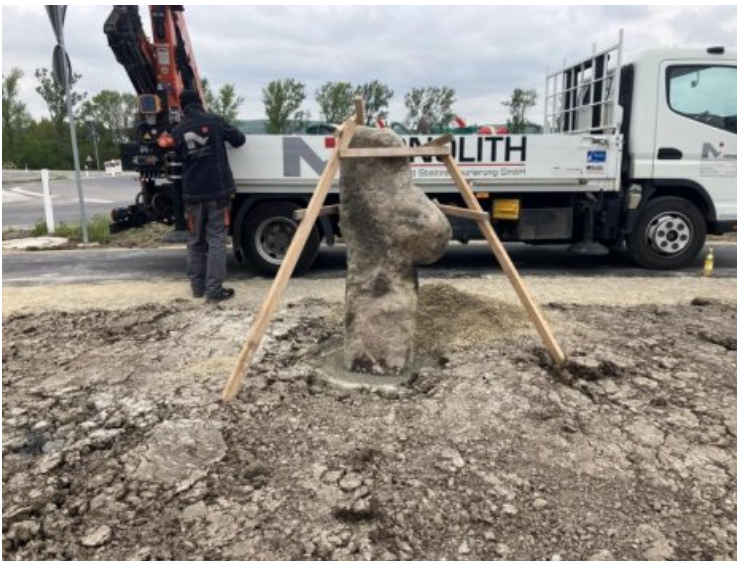
Durch die neue Aufstellung ist die Sichtbarkeit des Denkmals erhöht.

Bis zur Aushärtung des Einkornmörtels wird das Kreuz abgestützt.
