REFERENZ

Kath. Pfarrkirche St. Johannes und Ottilie

Schönbornwappen
2011-2012

Umfangreiche Konsolidierungsmaßnahmen des Gefüge
geschwächten Sandsteinwappens an der Fassade

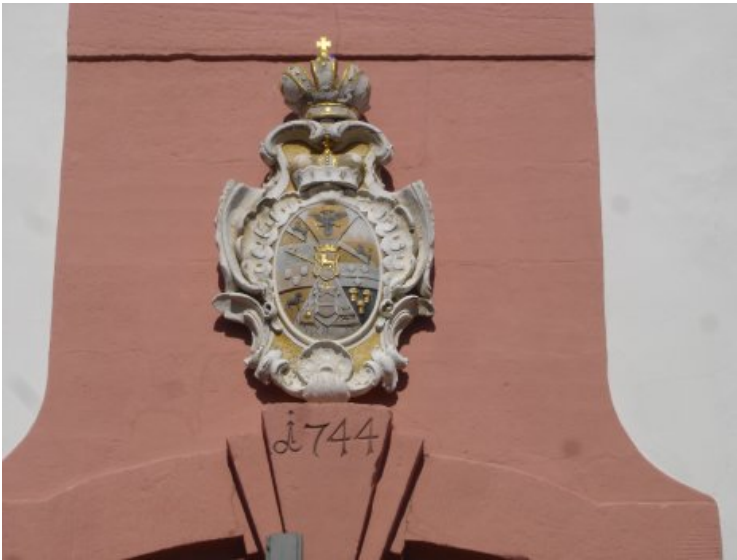
- abgängiger Altanstrich mit Dispersionsfarbe, der sich teilweise Schollenförmig ablöst
- Gefügeschwächung des Sandsteines
- sehr feste, zementreiche Altergänzungen auf geschwächtem Gesteinskern
- pudernde Bereiche unterhalb jüngerer Fassung
- Risse und Schalenbildung
- schuppene Bereiche unter den Fassungen
- leicht korrodierte Eisenverankerung
- leichte Oberflächenverschmutzung
- exponierte Zierteile drohen herab zu fallen
- Neuvergoldung mit unterschiedlichen Untergründen
- uneindeutiger Fassungsbefund
- Farbigkeit in der Heraldik falsch ausgeführt

Schönbornwappen an der Westfassade der Pfarrkirche.

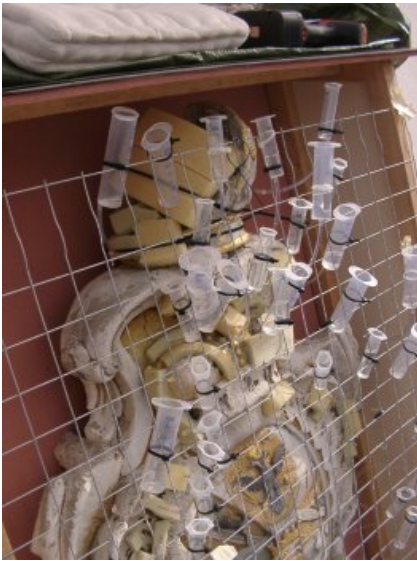
Infusionstränkung über Schwämmchen an der Sandsteinoberfläche.

- Fassungsuntersuchung
- Bergung abgängiger Gesteinsteile
- Infusionsfestigung und Sicherung mit dem KSE-Modulsystem
- Freilegung der zu konservierenden Oberflächen
- Vakuumfestigung durch Atelier E. Pummer in situ
- Restaurierung der Sandsteinteile
- Wiederherstellen der Fassung mit Silikonharzsystem
- Montage einer temporären Schutzeinhausung

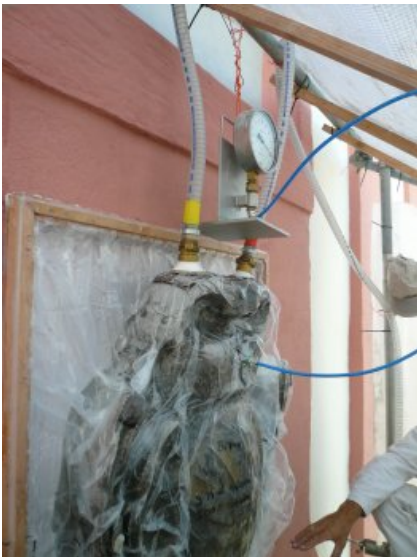
Vakuumfestigung mit der durch das Atelier Pummer, Wachau applizierten Aperatur.

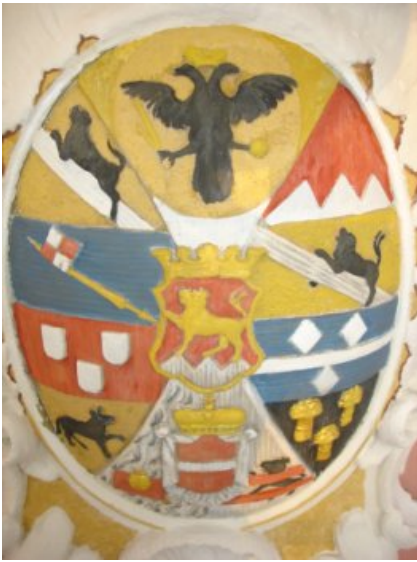
Wappenschild der Familie Schönborn mit richtig gestellter Farbigkeit.
