## REFERENZ

### Freistehendes Steinkreuz

2022-2023

Durch einen Verkehrsunfall wurde das Kleindenkmal in Teuchatz stark beschädigt. Aus diesem Grund muss das Objekt komplett abgebaut und die entstandenen Mängel behoben werden.

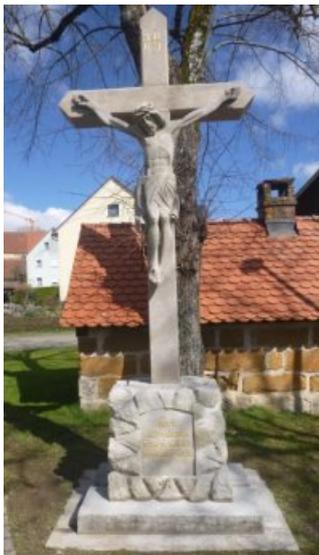
Das Kleindenkmal ist wieder errichtet und entspricht seiner ursprünglichen Form.

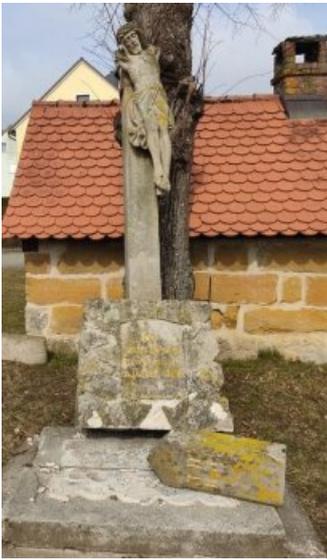
Durch den Verkehrsunfall ist das gesamte Objekt nach hinten gekippt

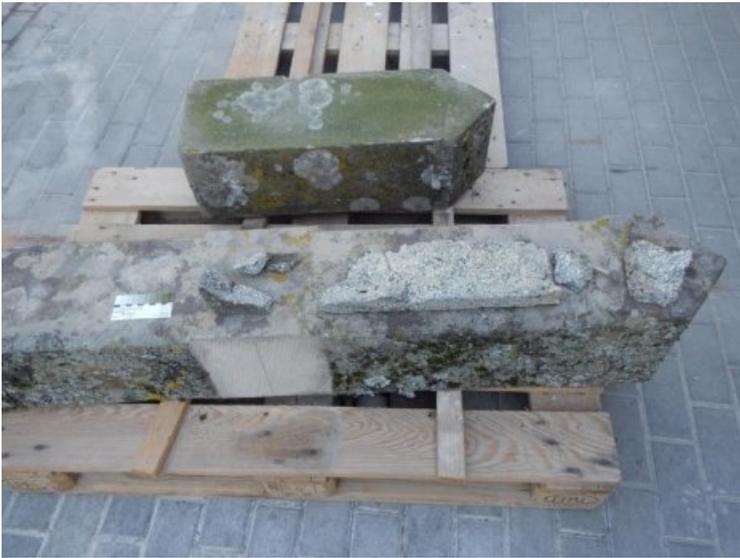
Bruchstücke des Kreuzes

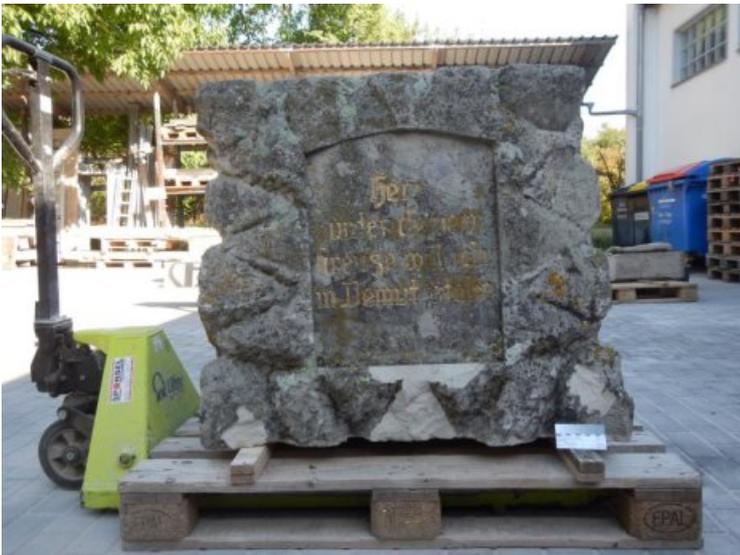
Verschmutzter und ausgeplatzter Sockel

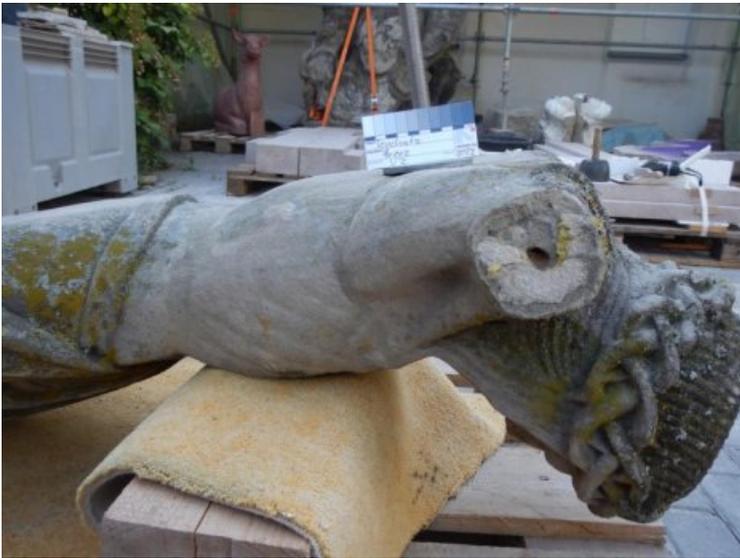
Der Figurenkorpus ist größtenteils intakt geblieben

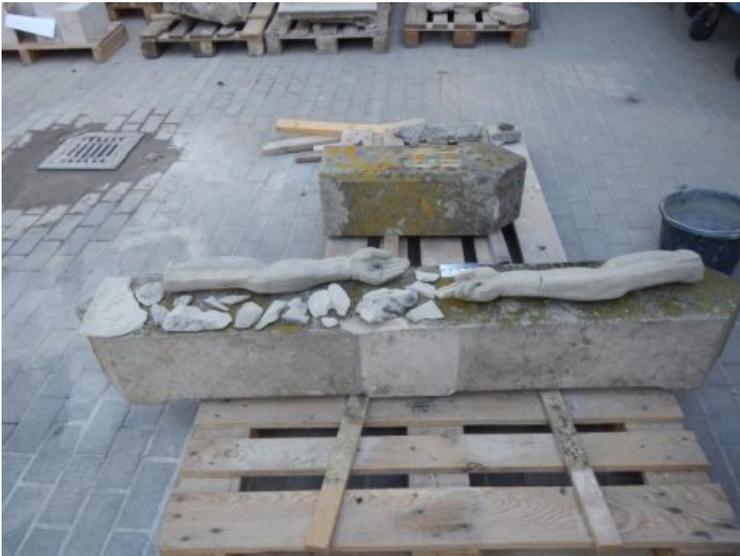
Gesammelte Bruchstücke

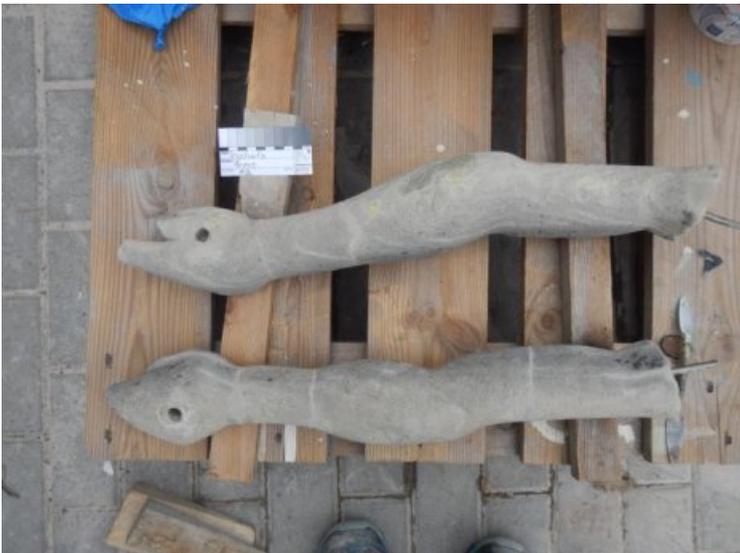
Ergänzte Fehlstellen an den Armen der Figur

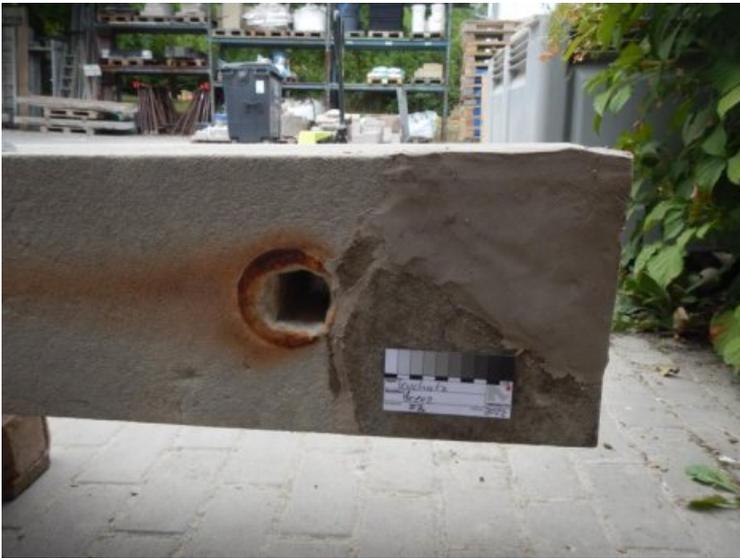
Größere Steinerklärung am Kreuz

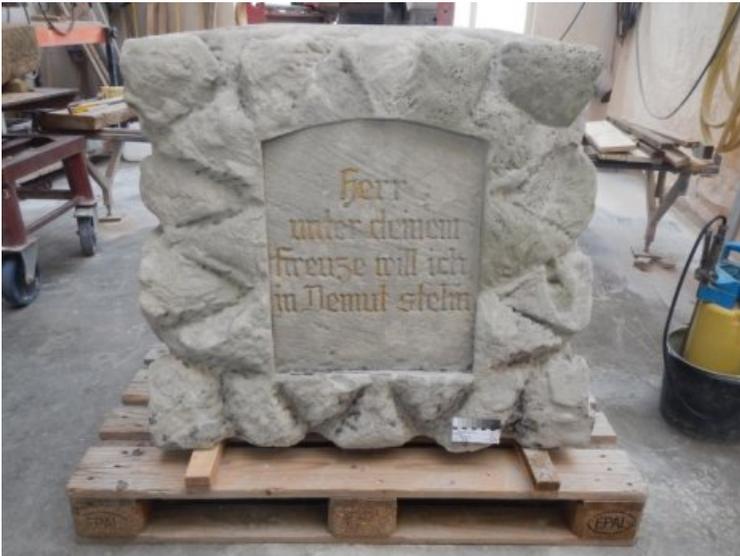
Gereinigter Sockel mit neu gefasster Inschrift
