REFERENZ

Anwesen Obere Krämersgasse 22

Erdgeschoss 2016-2016

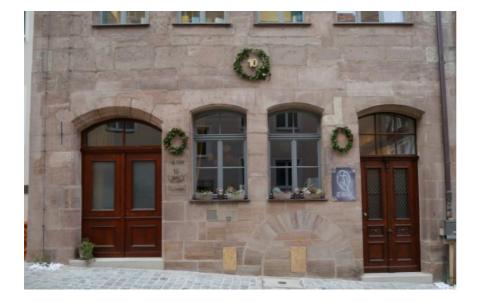
> Das Erdgeschoss des Anwesens Obere Krämersgasse 22 in Nürnberg nach der Restaurierung.

Das Ziel der Restaurierung war der Erhalt unter Wiederherstellung eines einheitlichen Gesamtbildes. Schadhafte und schädigende Materialen wurden unter größtmöglichem Substanzerhalt ausgetauscht. Defekte Altergänzungen, flächig aufgetragene Mörtelüberzüge und defekte Fugen wurden ausgetauscht, sehr stark geschädigte Bereiche durch Neuteile ersetzt. Zudem wurden zwei Türschwellen ausgetauscht.

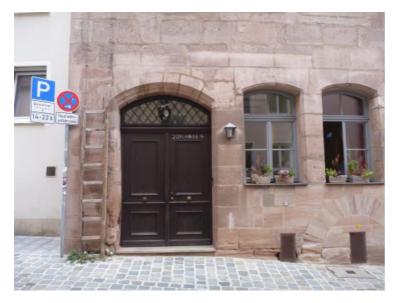
Das Erdgeschoss des Anwesens Obere Krämersgasse 22 in Nürnberg vor der Restaurierung.
