Wegkeuz

Gusseisernes Wegkeuz mit Steinsockel
2022-2022

Das zweiteilige Wegkeuz, bestehend aus einem ca. 1,50 m hohen Eisenkruzifix auf einem 1,40 m hohen Dolomit-Sockel, soll Instand gesetzt werden. Es wird ein harmonisches Gesamtbild angestrebt, um die Lesbarkeit des Objektes zu erhöhen und den kulturhistorisch wertvollen Bestand zu bewahren. Hierbei ist der größtmögliche Substanzerhalt entscheidend.

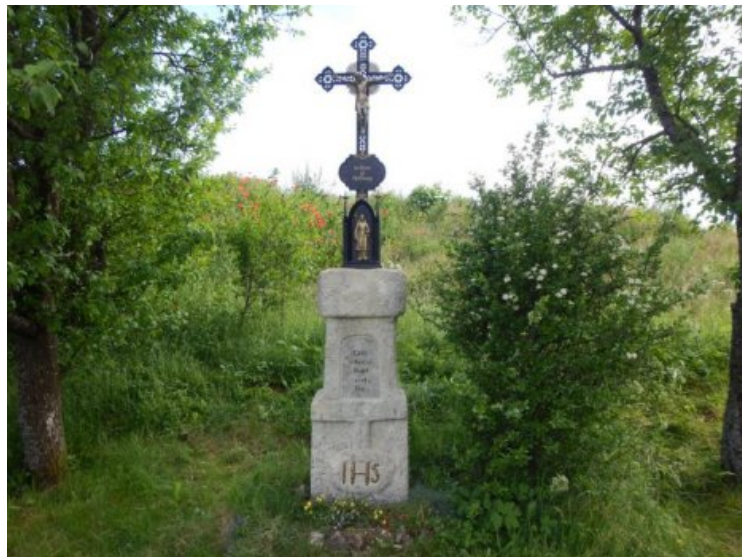
Das Wegkreuz nach Abschluss der Restaurierung

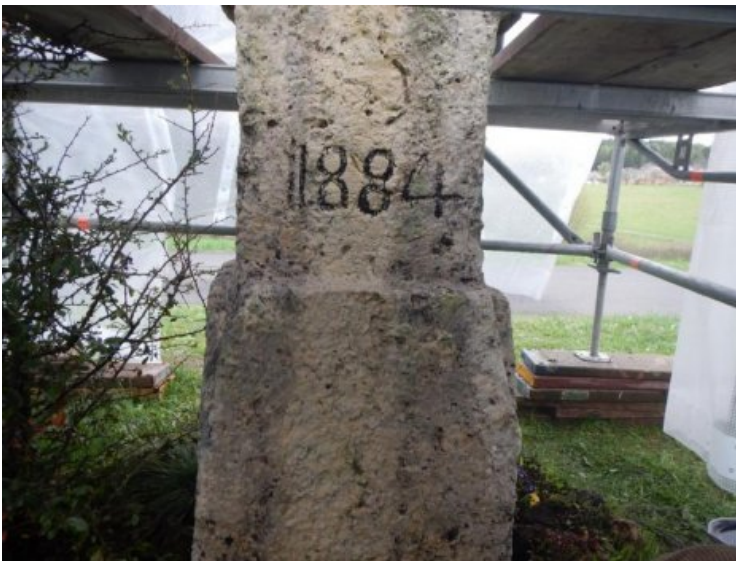
Arbeitsfoto: Nach der Reinigung sind die Oberflächen bereits deutlich aufgehellt. Die fragmentarisch erhaltene Schrift ist nur bedingt lesbar.

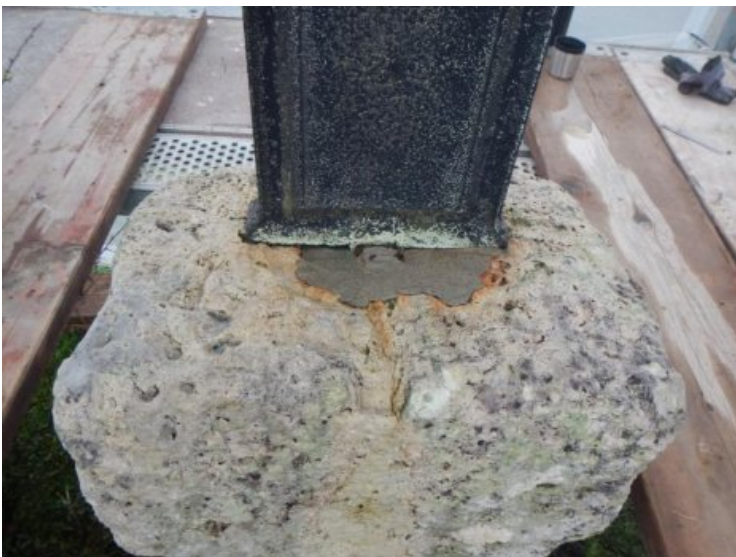
Nach der Reinigung sind Schäden auf der Natursteinoberfläche erkennbar. Risse und Fehlstellen zeigen sich ringsum die Einbindestelle des Kreuzes.
