REFERENZ

Schloss Seehof - Parkausstattung

Toranlagen, Ufermauern
2022-2024

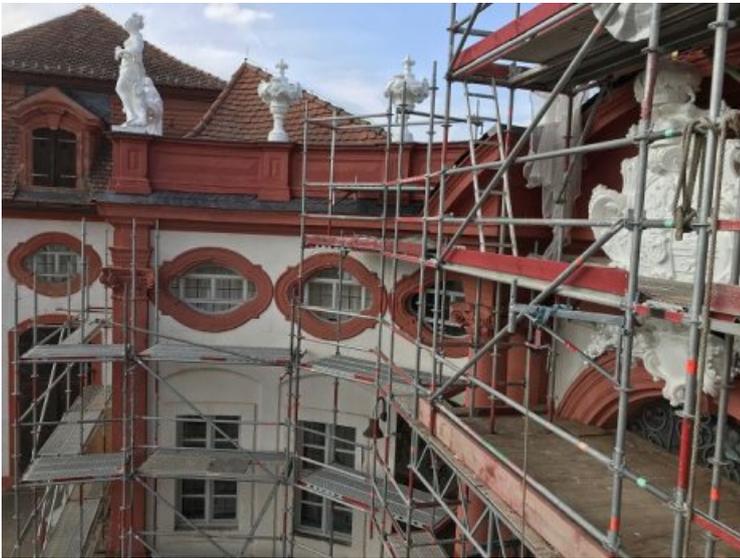
Eingerüsteter Bereich des Memmelsdorfer Tores während der Arbeiten.

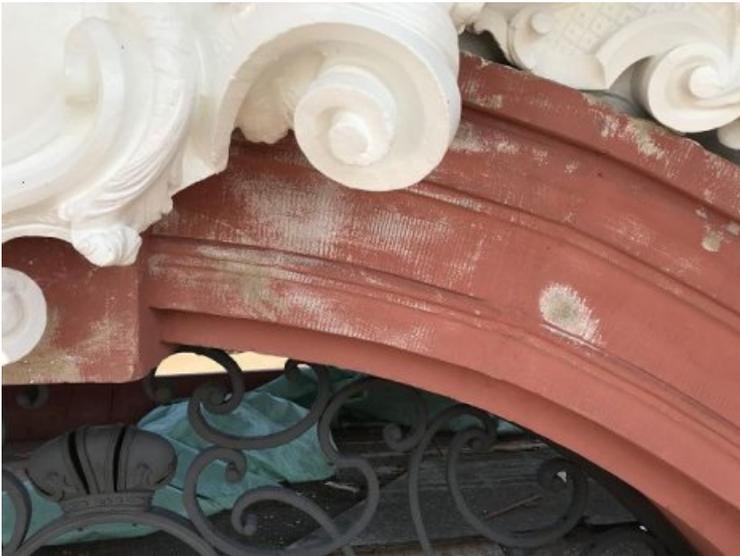
Detailansicht des Segmentbogens am sog. Memmelsdorfer Tor im Vorzustand (teilweiser Fassungsverlust, Beschädigung der Oberfläche).

Dem Restaurierungsbedarf aller genannten Bauteile wurde in einzelnen Abschnitten ab 2022 bis 2024 nachgegangen - währenddessen erfolgte unter anderem das Instandsetzen des barocken Haupttores (Westen) inklusive Reinigung, Festigung, Fehlstellenergänzung sowie das Restaurieren der dazugehörigen Wappenlöwen (Bauzier) in der Werkstatt der Firma Monolith.

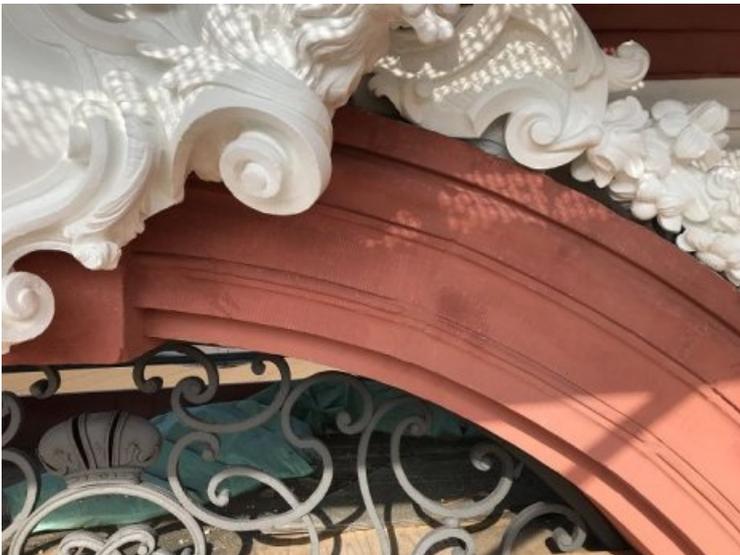
Gleicher Bildausschnitt nach Fertigstellung sämtlicher Maßnahmen mit wiederhergestellter Fassung.

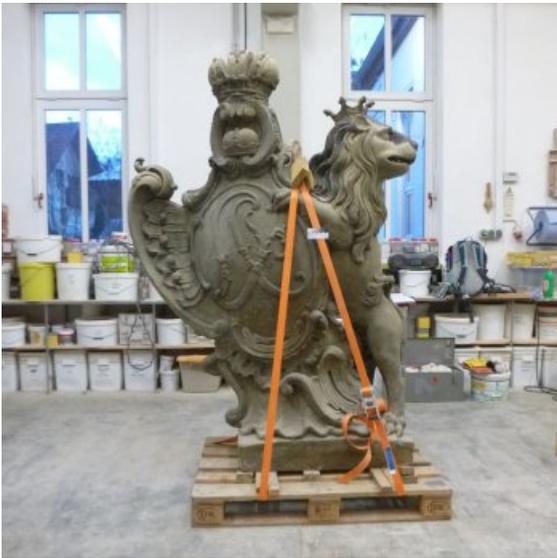
Einer der abgebauten Wappenlöwen (Bauzier, Westtor) nach dessen Reinigung in der Werkstatt der Firma.

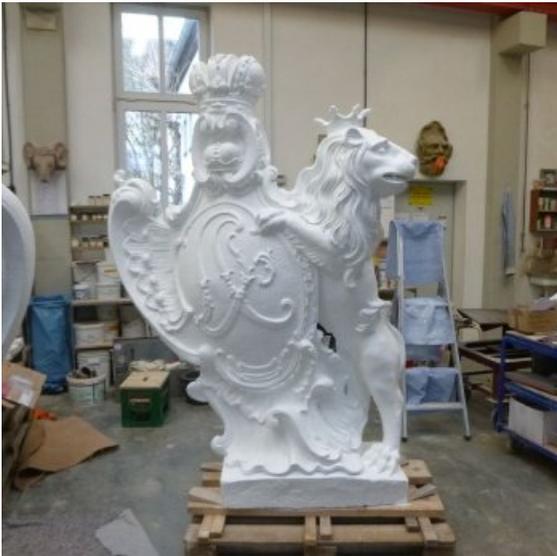
Der gleiche Wappenlöwe nach Abschluss der restauratorischen Arbeiten sowie dem Anstrich mit weißer Leinölfarbe.

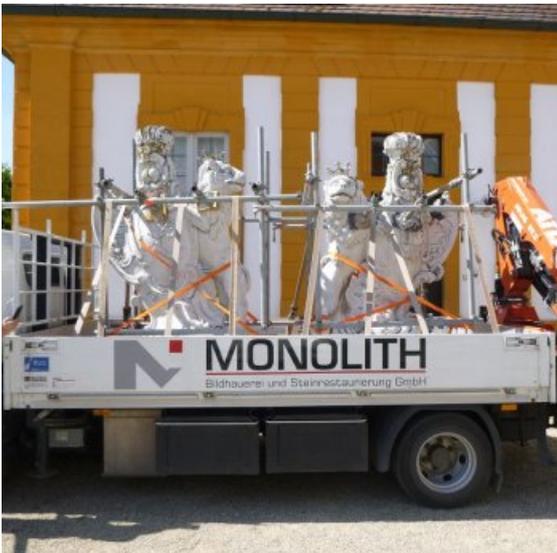
Transport der fertig restaurierten Wappenlöwen zurück zum Schloss.

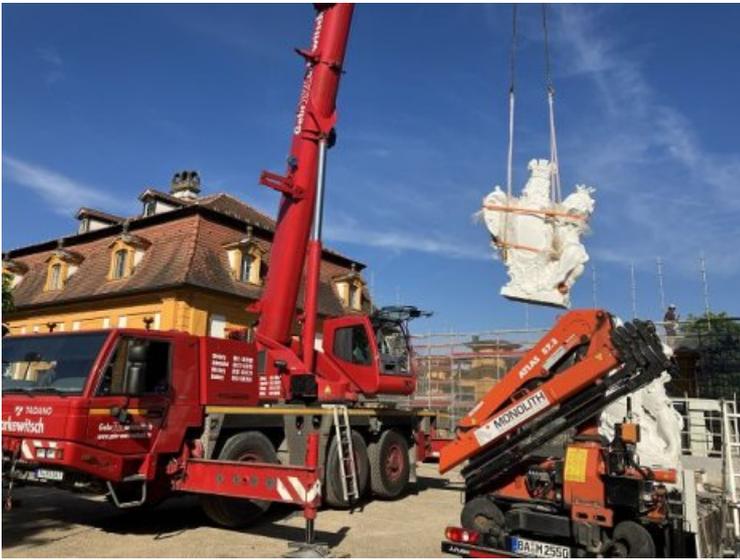
Wiederversetzen der restaurierten Wappenlöwen (Bauzier) an der westlichen Toranlage mittels Hebekran.

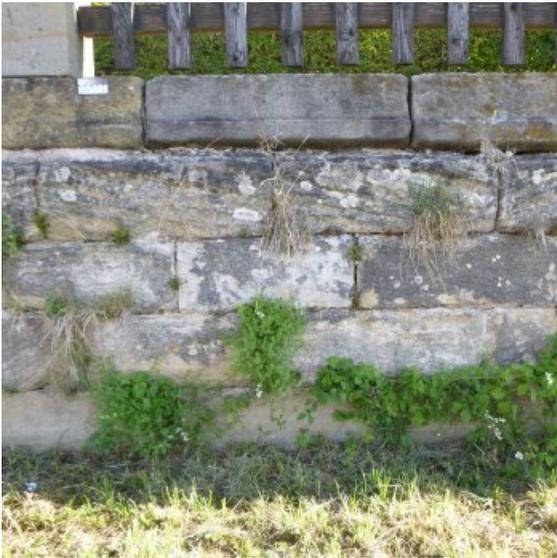
Mit biogenem Bewuchs überzogener Seeufermauer-Abschnitt im Vorzustand.

Bei den Restaurierungsarbeiten der Seeufermauer-Abschnitte fand zudem eine Zusammenarbeit mit dem Naturschutzbund statt, um den Bedürfnissen der schützenswerten Flora und Fauna vor Ort gerecht zu werden. So sind beispielsweise bei der Reinigung der Natursteine zuvor bestimmte Grünpflanzen nicht entfernt oder festgelegte Fugen für Kriechtiere offen gelassen worden.

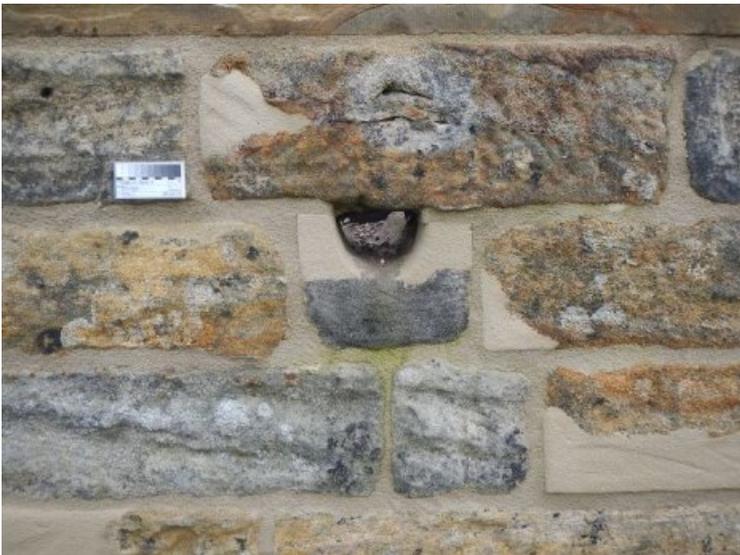
Detailaufnahme eines anderen Seeufermauer-Abschnittes nach dessen Restaurierung und Wiederherstellung des Fugenbildes. Die Öffnung dient u.a. als Wasserablauf, um Staunässe zu vermeiden.

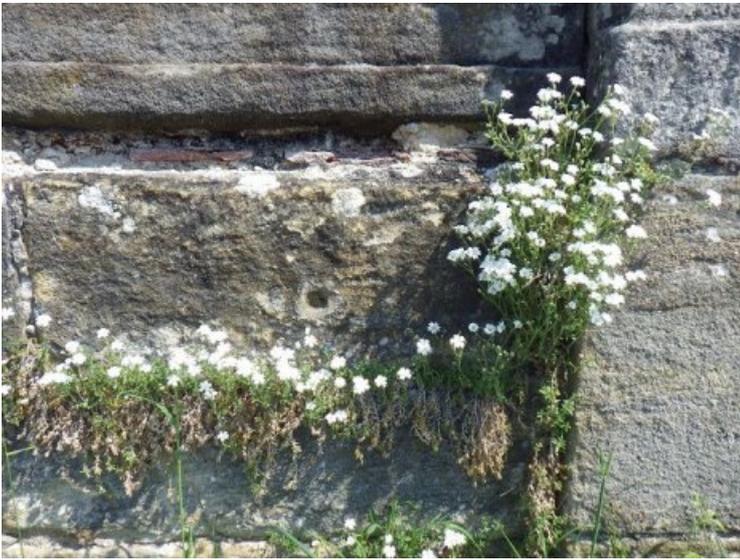
Beispiel einer belassenen Grünpflanzen innerhalb einer Mauerfuge nach den Bestimmungen des Naturschutzbundes.
